平成29年3月31日
東海旅客鉄道株式会社

東海道新幹線 静岡駅～掛川駅間で発生した
脱線防止ガード外れの原因と対策について

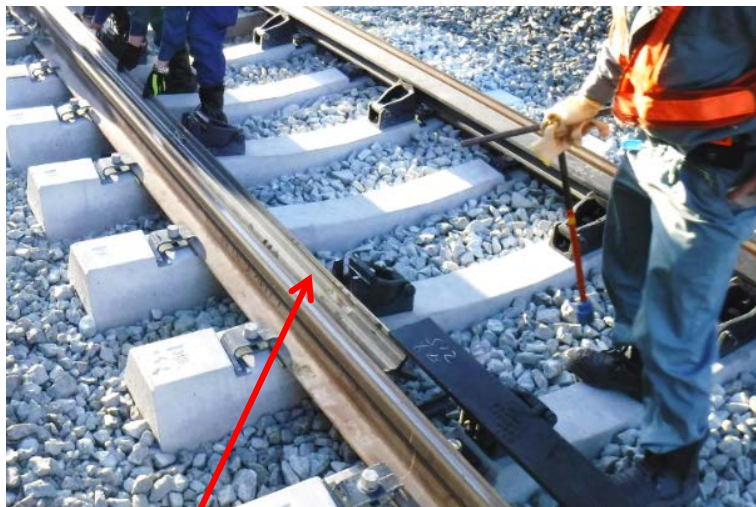
別紙 脱線防止ガードが外れた状況

列車通過時の振動によって、脱線防止ガードを固定するボルトに緩みが生じたことで、脱線防止ガードが外れたと推定しています。

外れていた
脱線防止ガード

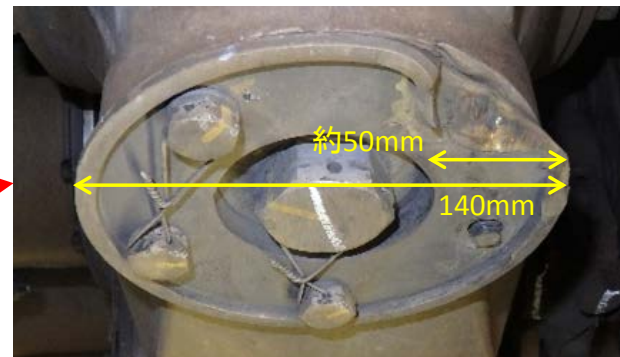
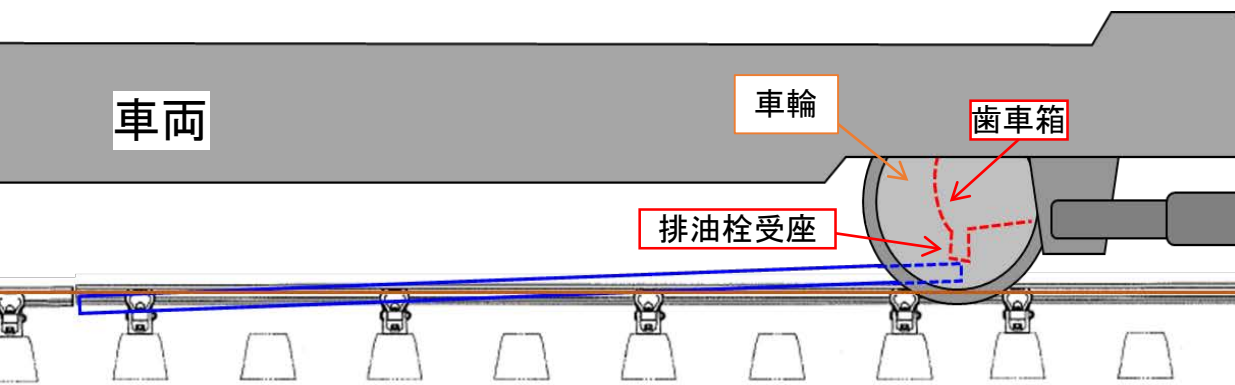
別紙 脱線防止ガードと車両の接触イメージ

平成29年3月3日（金）、東海道新幹線静岡駅～掛川駅間（静岡県菊川市吉沢）の下り線に設置している脱線防止ガードが外れる事象が発生し、3月22日（水）に新幹線の交番検査において、この事象に関連すると考えられる打痕がN700A車両（13号車）の台車歯車箱下部に発見されました。

歯車箱排油栓受座

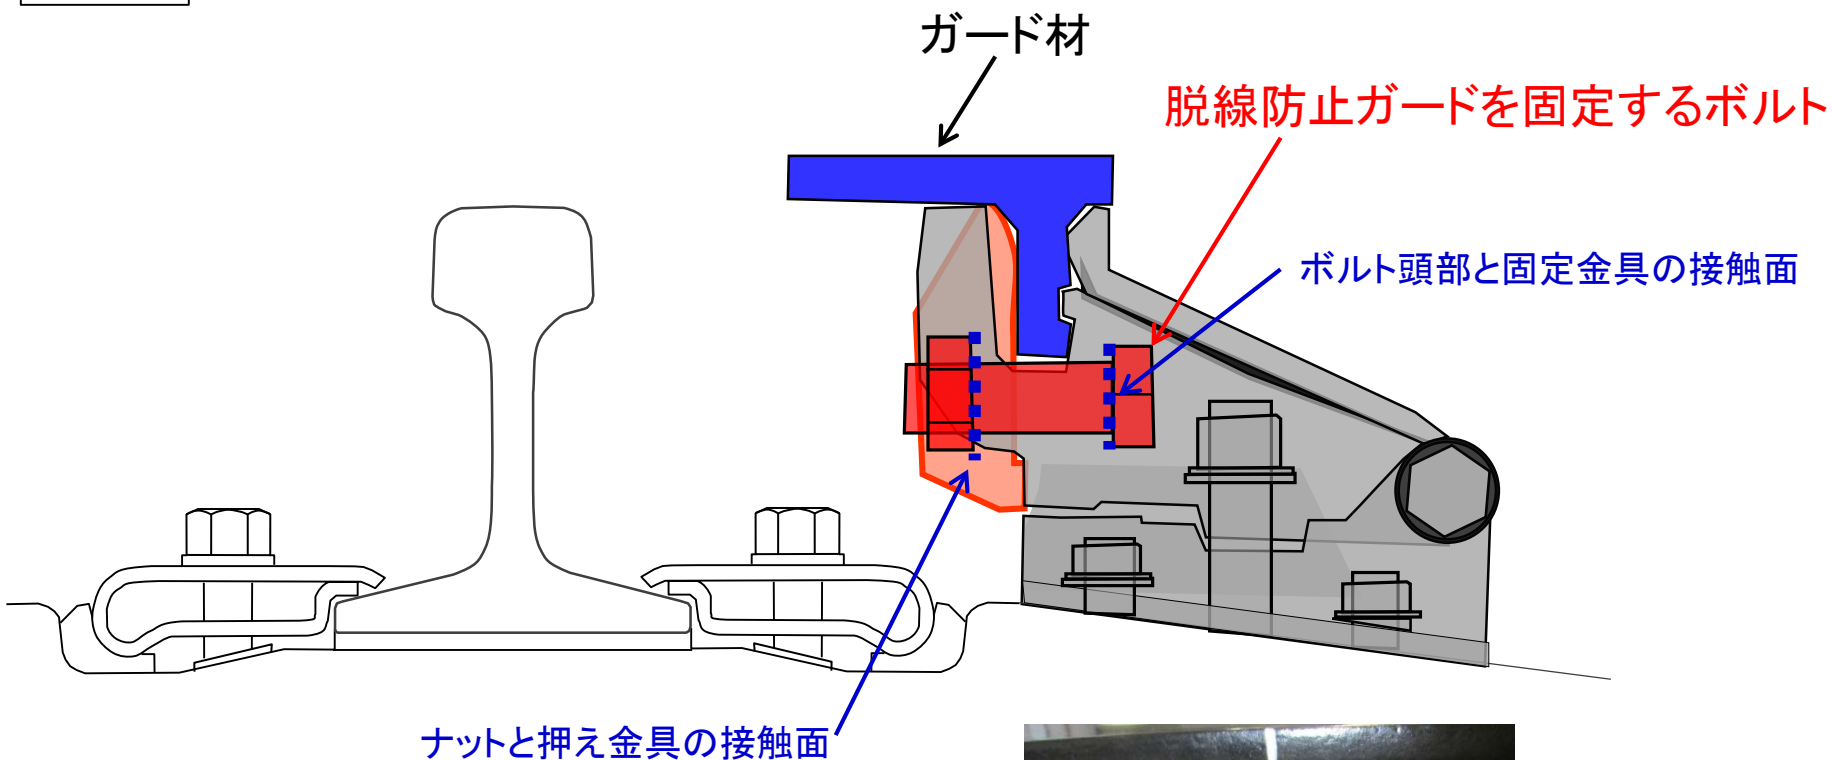
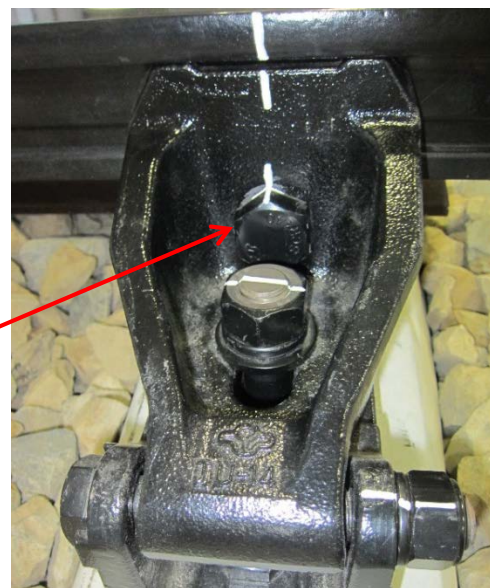
別紙 脱線防止ガードの構造

- (1) 当該脱線防止ガード（長さ約4.1m、重量約120kg）は4本のボルトで固定しています。
- (2) これまでの約1カ月間の社内検証の結果、脱線防止ガードを設置した後の初期段階において、接触面のなじみ具合によってトルク（締め付け力）が減少する事象が生じ、列車通過時の振動によってそれが進行する可能性があることが分かりました。なお、当該脱線防止ガードは平成29年2月24日（金）夜に設置しています。

脱線防止ガードを
固定するボルト

- ・接触面のなじみ具合によりトルクが減少する可能性があることが分かったため、平成29年4月15日（土）までに、既に設置している全ての脱線防止ガードのボルトに増し締めを実施します。また、今後新たに設置する脱線防止ガードは、設置後の初期段階でボルトに増し締めを実施します。
- ・なお、万全を期すため1週間ごとに全敷設箇所を巡回して点検しております。
