東海道新幹線 京都駅～新大阪駅間におけるトロリ線断線の原因について

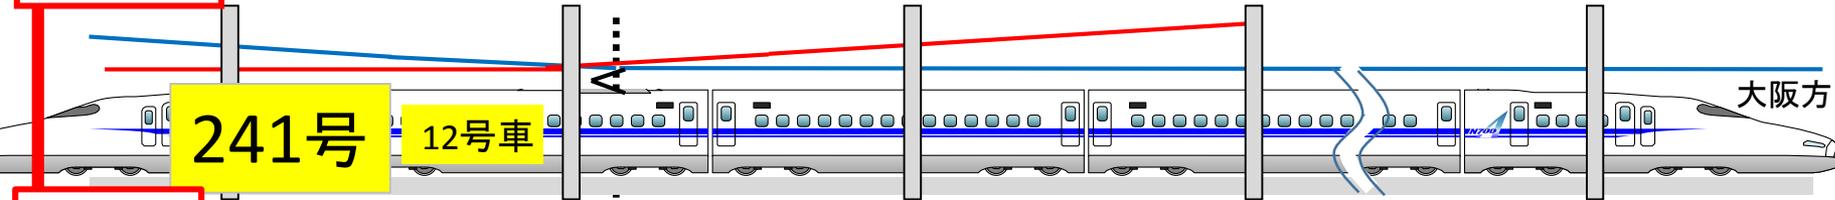
19時37分 のぞみ241号(G26編成)が停車(12号車パンタが断線箇所で停止 [継続])

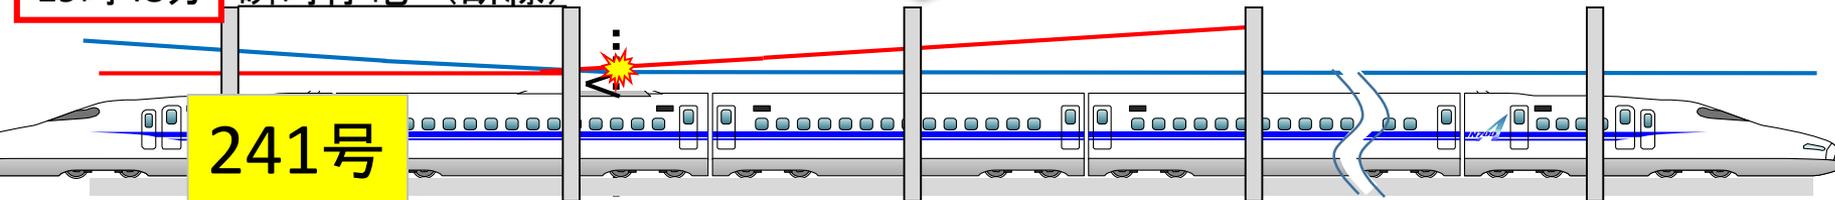
(11分間停車)

19時48分 瞬時停電(断線)

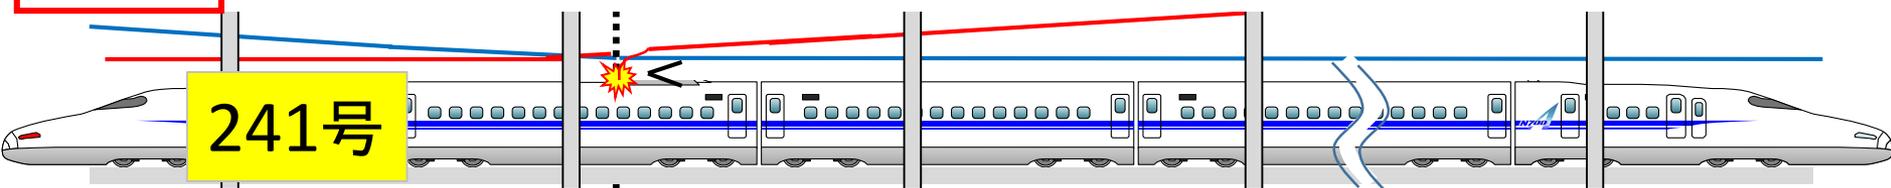
19時53分 停電(1回目) のぞみ241号運転再開後にトロリ線がパンタカバーに触れ地絡(停電)

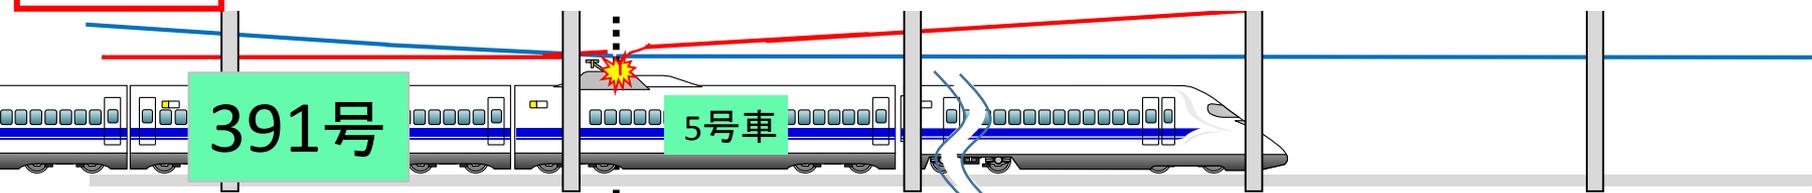
20時08分 停電(2回目) 後続のぞみ391号(C56編成)が進入した際、パンタカバーに触れ地絡(停電)

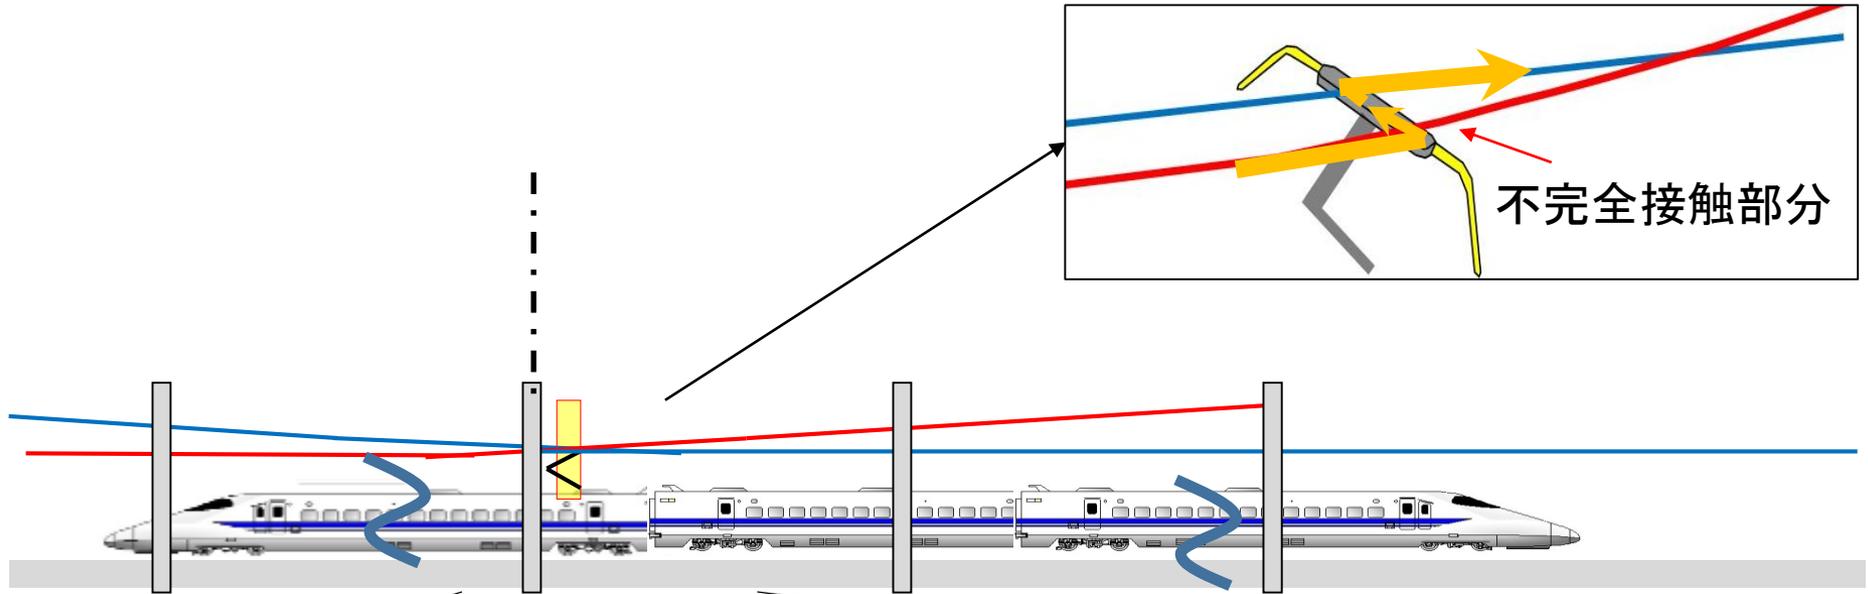
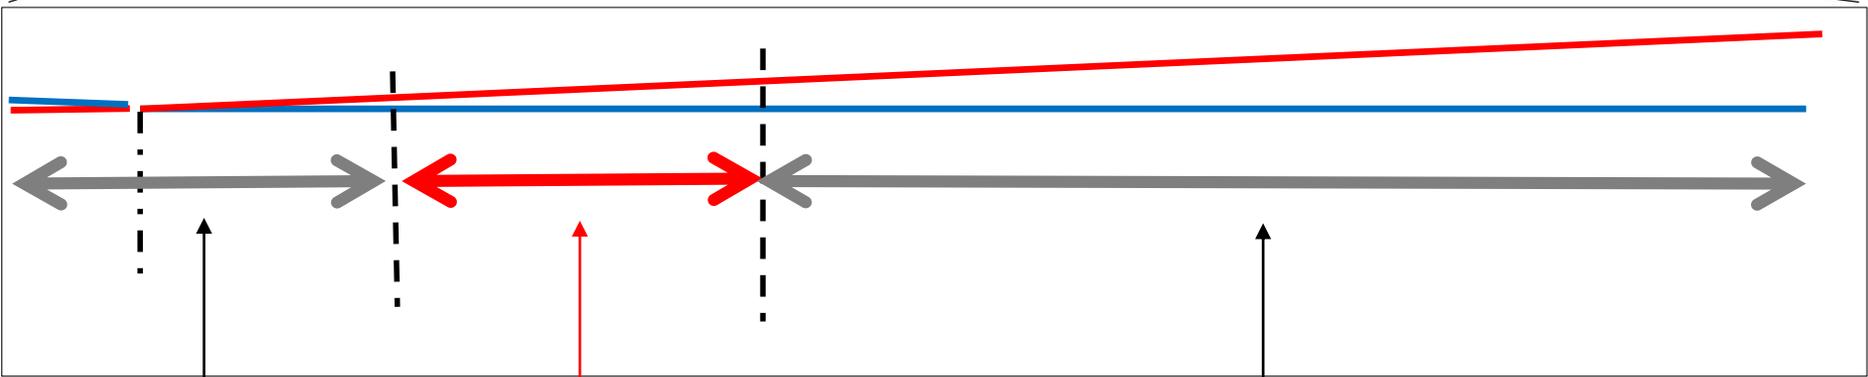
(別紙2-3)

①パンタグラフが、同相エアセクション内の片側のトロリ線と不完全接触となる極めて狭い範囲(2m程度)に停止したこと

今回のトロリ線とパンタグラフの接触状態

両方のトロリ線と
完全接触

片側のトロリ線(赤色)と
不完全接触(2m程度)

片側のトロリ線(赤色)と
非接触

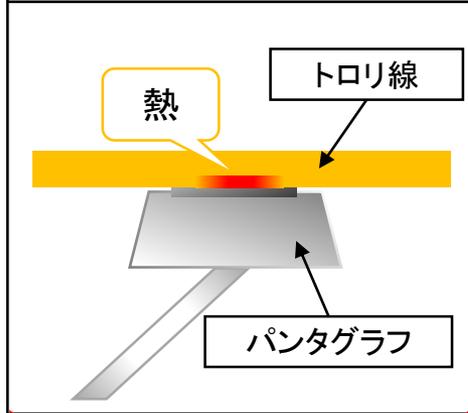
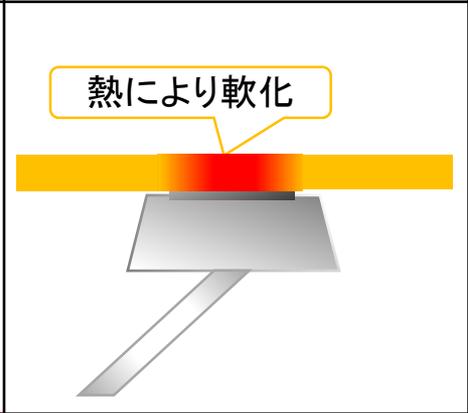
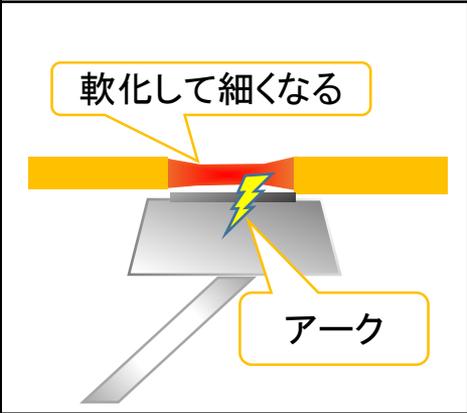
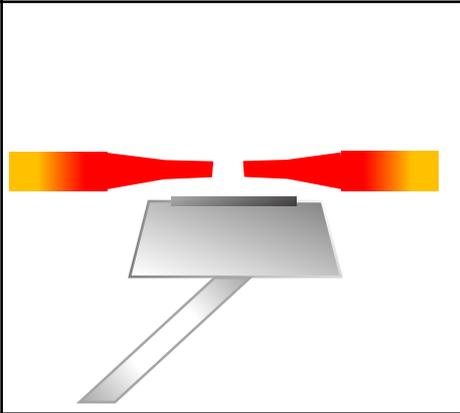
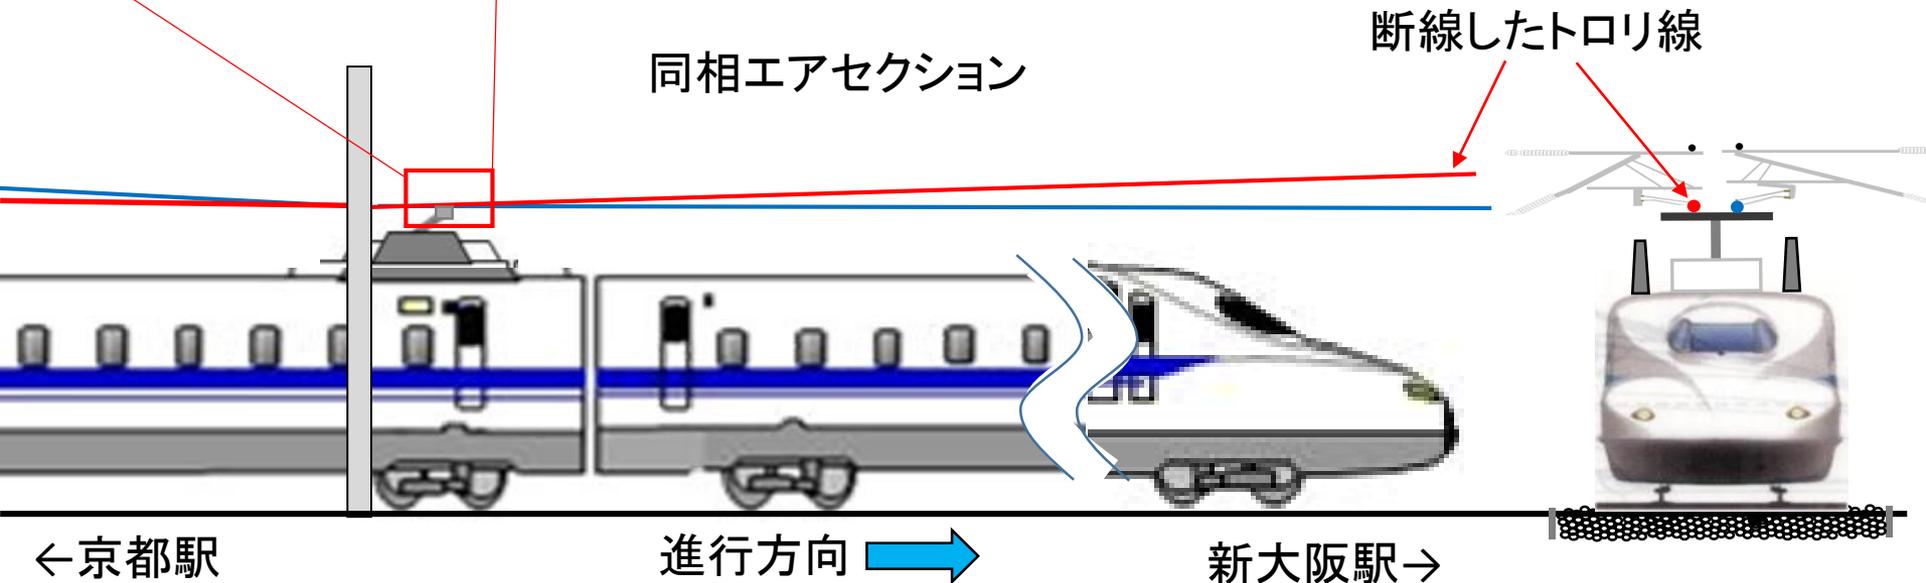
(別紙2-4)

今回のトバリ線断線の状況

<p>(1) 不完全接触(高抵抗)により熱(ジュール熱)が発生</p>	<p>(2) 熱が発生する状態が継続することでトバリ線が軟化する</p>	<p>(3) 軟化したトバリ線が細くなり、パンタグラフとのわずかな隙間にアーク放電が起きる</p>	<p>(4) トバリ線が断線</p>

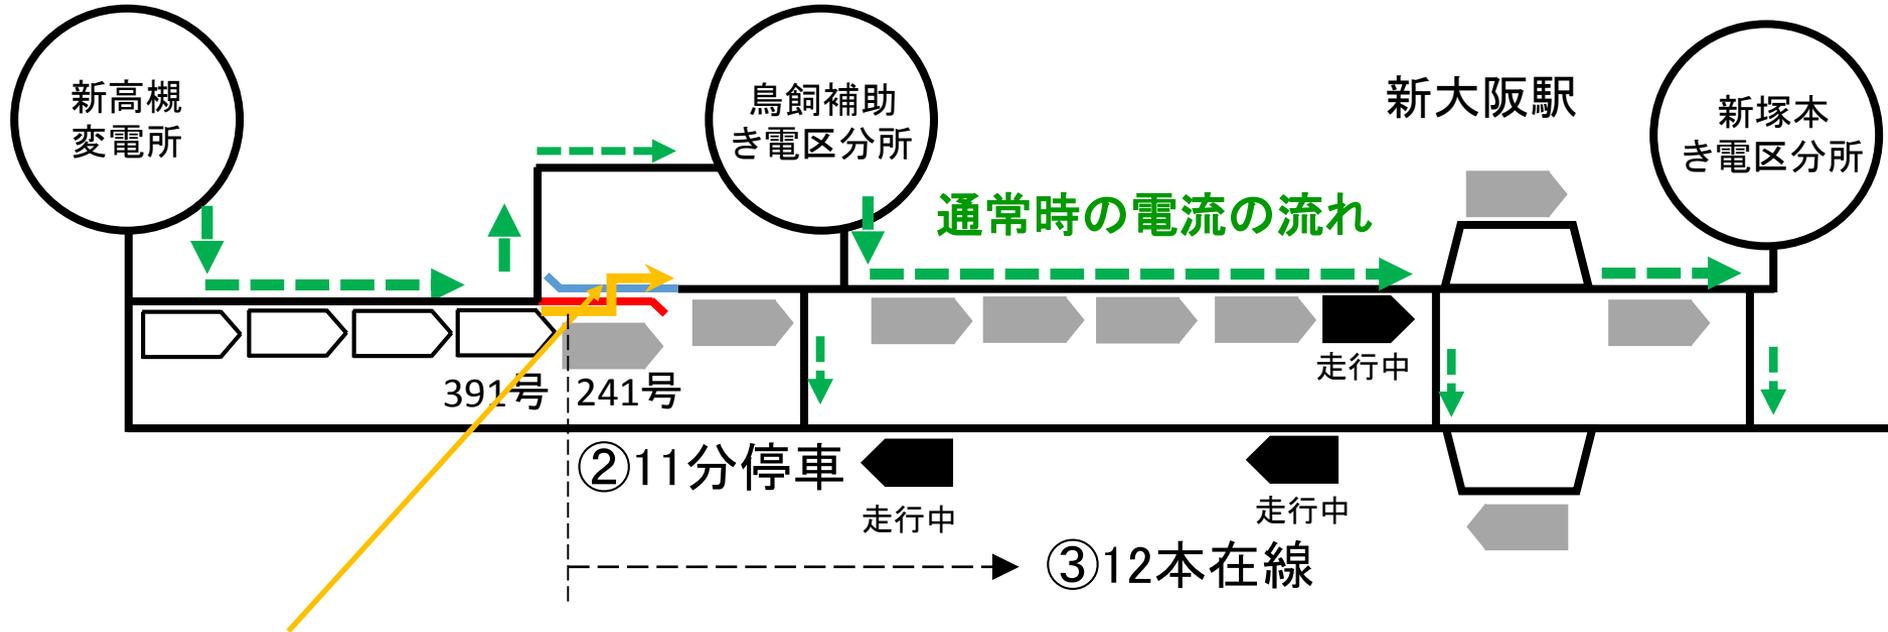
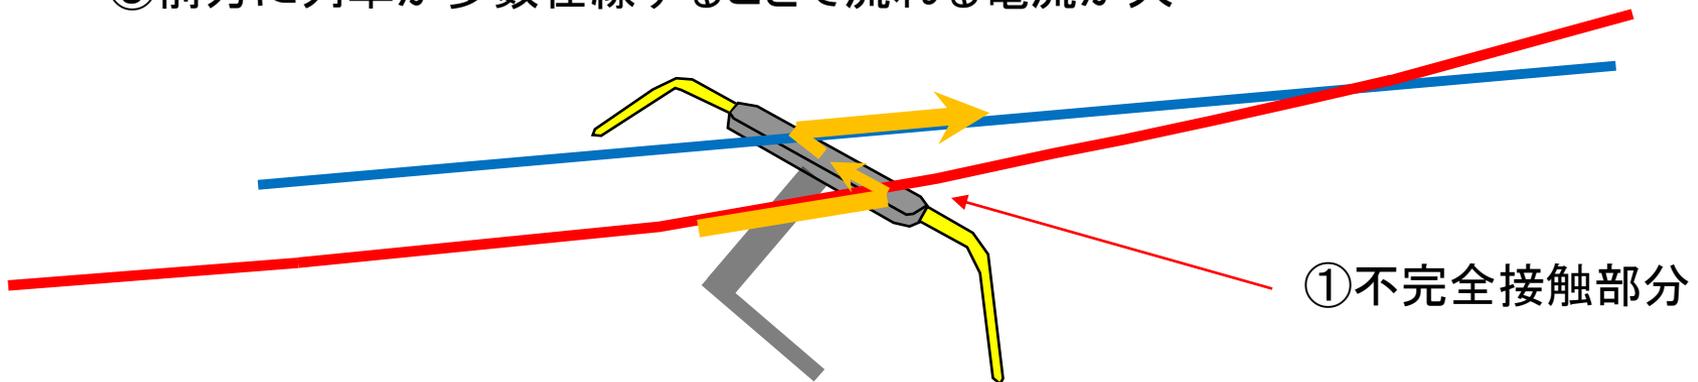
(別紙2-5)

断線時の電気の流れ

事故発生時に加わった電流の流れ

- ⇒①不完全接触(高抵抗)により熱(ジュール熱)が発生
- ⇒②11分間停車し続けたことにより電流が流れ続ける
- ⇒③前方に列車が多数在線することで流れる電流が大
