2018年2月7日
東海旅客鉄道株式会社

東海道新幹線 静岡駅～掛川駅間で発生した
脱線防止ガード外れの原因と対策について

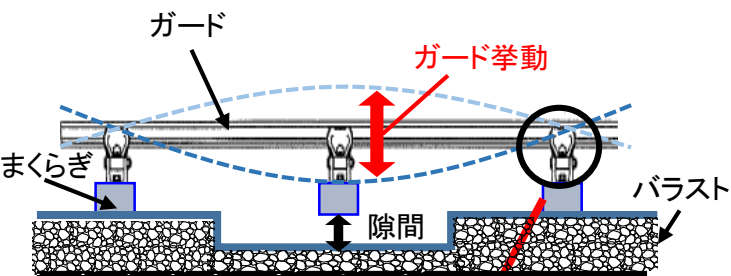
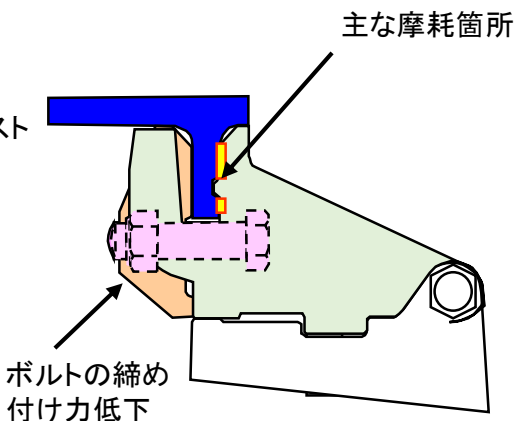
部材間の回転運動(イメージ)

①脱線防止ガードの各部材間に回転運動が生じて接合面が摩耗し、ボルトの締め付け力が低下

②大きな振動により、ボルトが回転し、緩みが進行

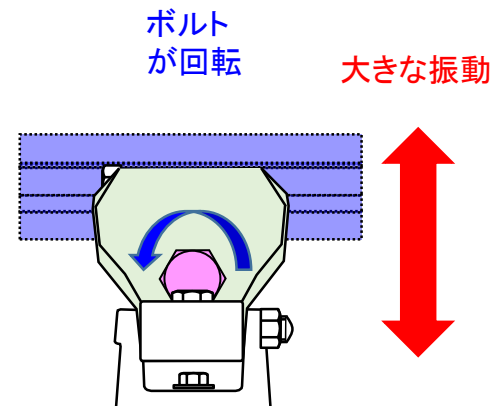
ガードの摩耗に伴うボルト締め付け力低下
