窓ガラス破損状況及びステンレス鋼板

発生概況

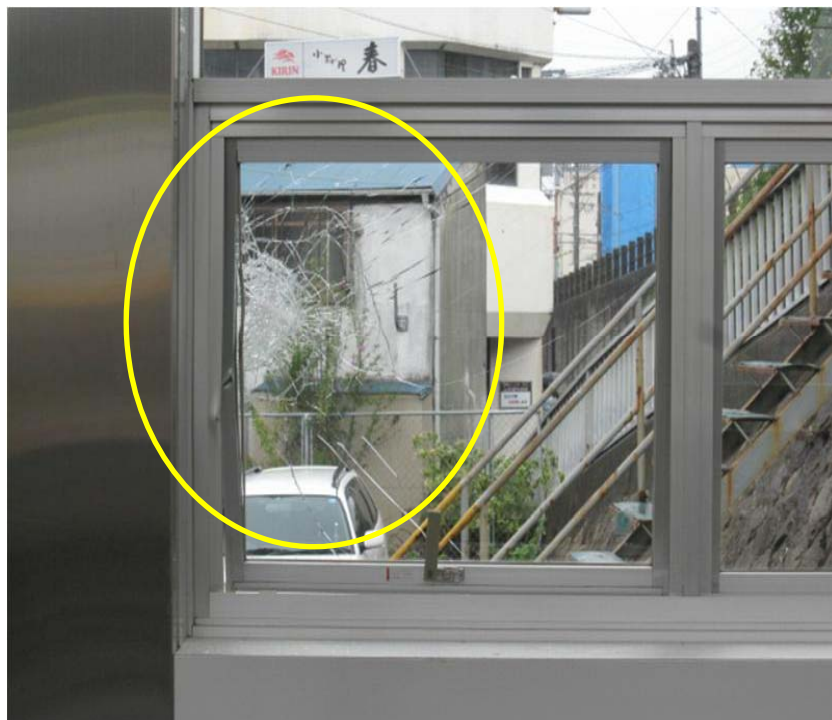
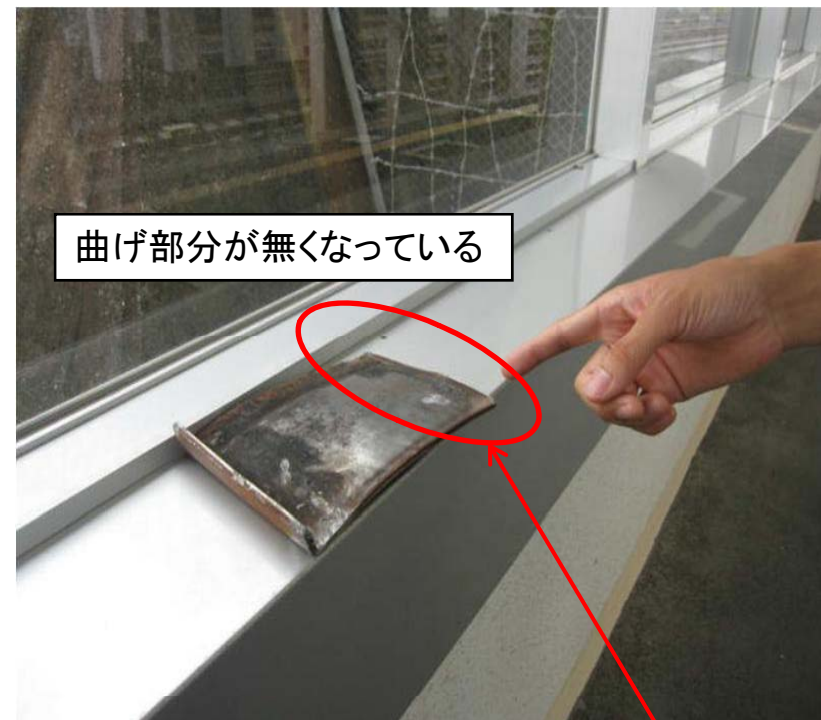
窓ガラス破損状況

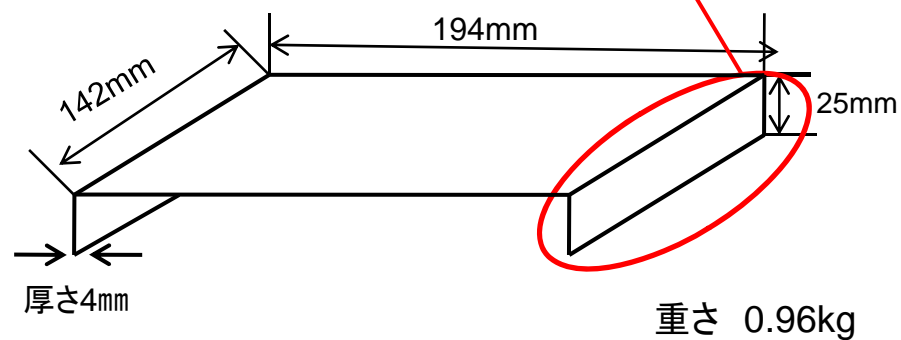
ステンレス鋼板 寸法等

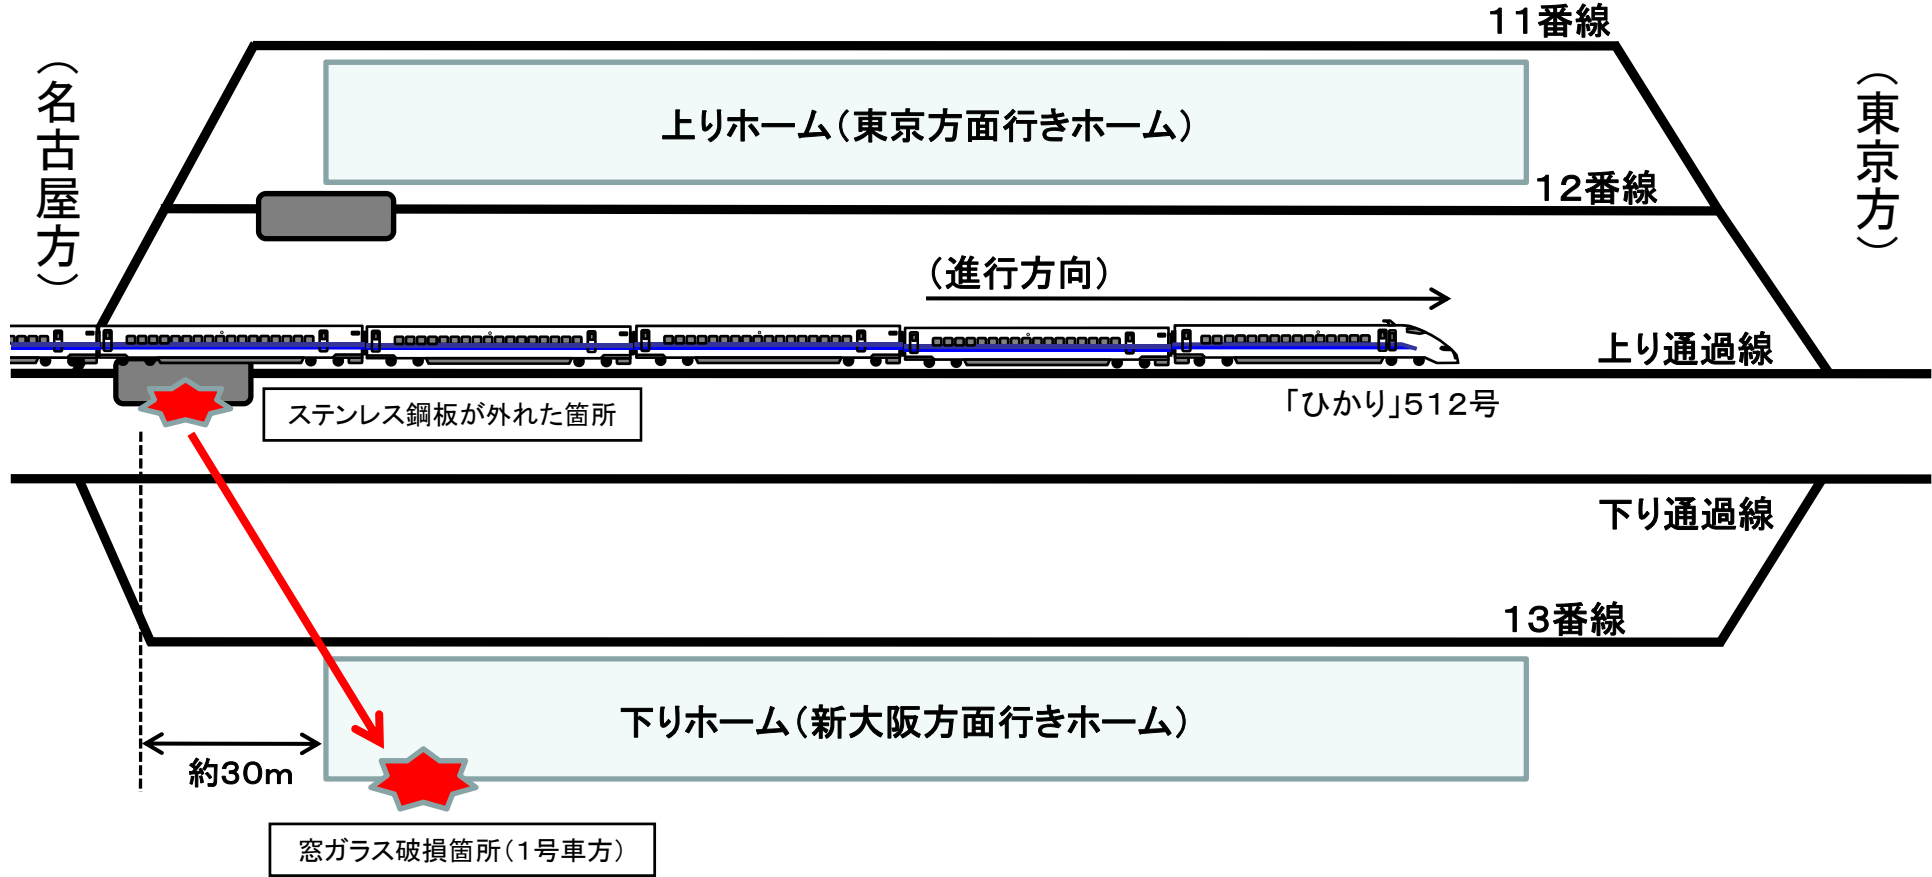
豊橋駅

スラブ軌道箇所(2箇所;各50m)

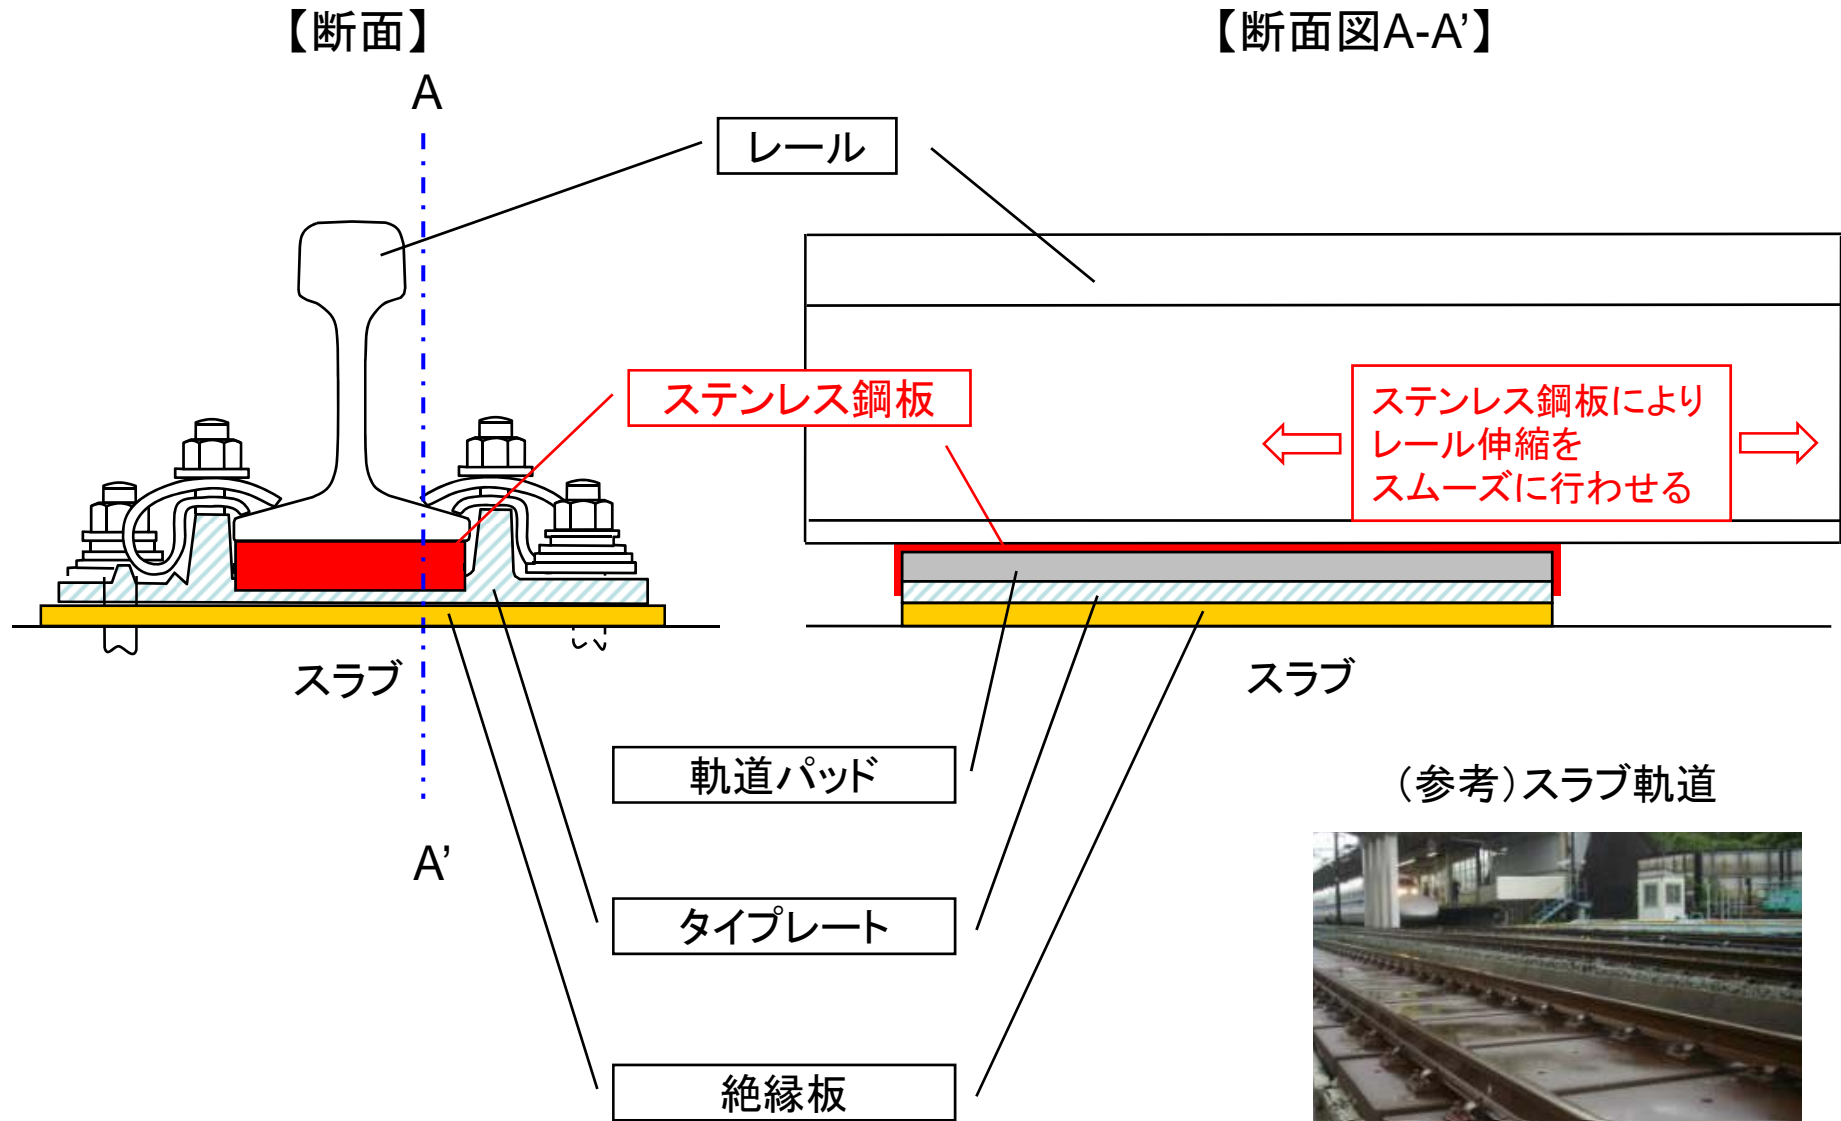
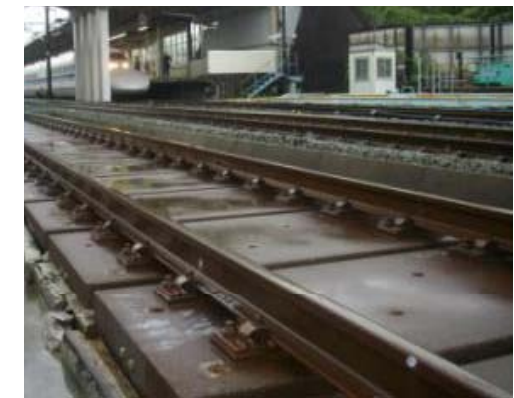
スラブ軌道 レール締結装置

東海道新幹線の一部区間のみ使用
