ひかり515号 歯車箱の一部破損について

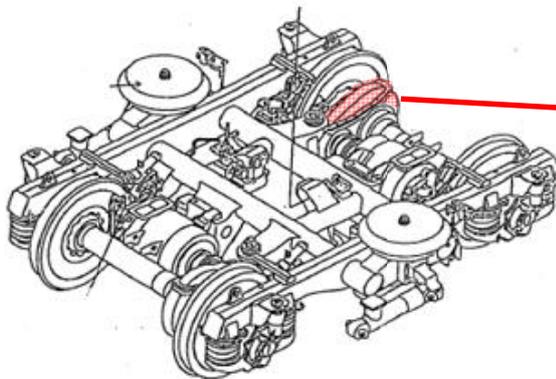
台車

4. 状況 10号車 No.1台車No.2歯車箱の破損  
(大きさ：約560mm×約150mm×約25mm、材質：アルミ合金、質量：約5kg)  
※1編成に32台車(16両×2台車)あり、当該台車は10号車の9号車寄りの台車です。  
1編成に歯車箱は48個(モーター車12両×2台車×2個)あります。

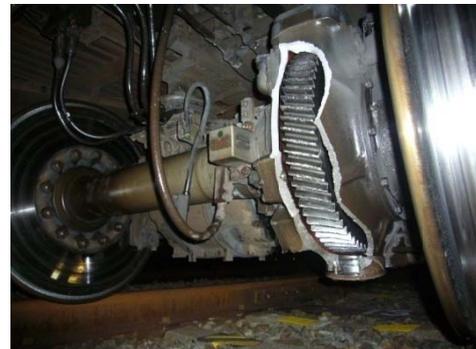
歯車箱

調査した結果、10号車No.1台車のアルミ合金製の歯車箱の一部の破損を認めました。歯車は正常に動作する状態でした。
