東海道新幹線 N700系乗降扉下部保護板の落失原因と対策について

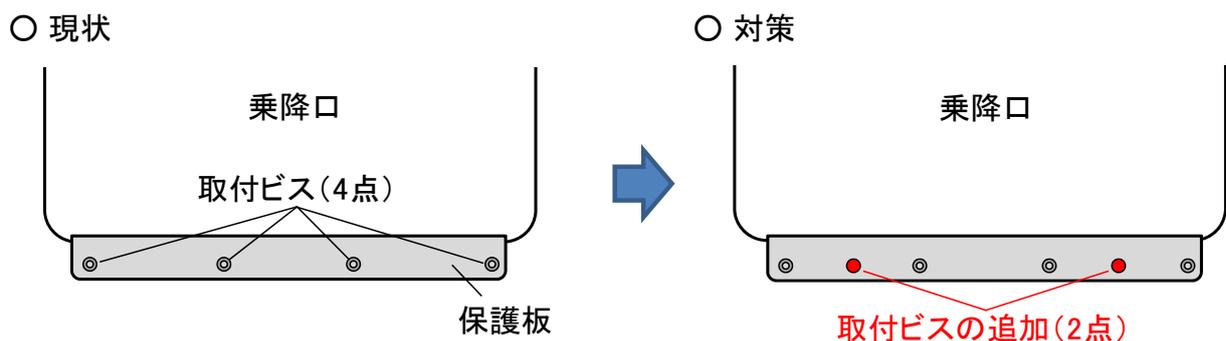
1. 発見日時 平成27年9月8日（火） 13時20分頃
2. 発見場所 JR東海 東京仕業検査車両所
(住所：東京都品川区八潮)
3. 概況
 - ・東京仕業検査車両所にて、清掃作業中にN700系車両の乗降扉下部の保護板が無くなっていることが発見されました。
 - ・当該部品については、9月11日（金）に山陽新幹線管内 新倉敷駅～福山駅間の金光トンネル内で発見されました。
 - ・発見された保護板には、4本の取付ビスとインサートナット（※）が取り付け付いた状態でした。※インサートナット：アルミ等の金属に開けた穴に挿入して使用するナット
4. 原因 車両新製時、車両メーカーの穴開け工具の管理不良により、インサートナットの挿入穴を大きく加工したことで締結不良になったためと考えられます。
(別紙参照)
5. 対策 新たに2本の取付ビスを追加し、締結構造を強化します。
(平成27年度末までに実施)

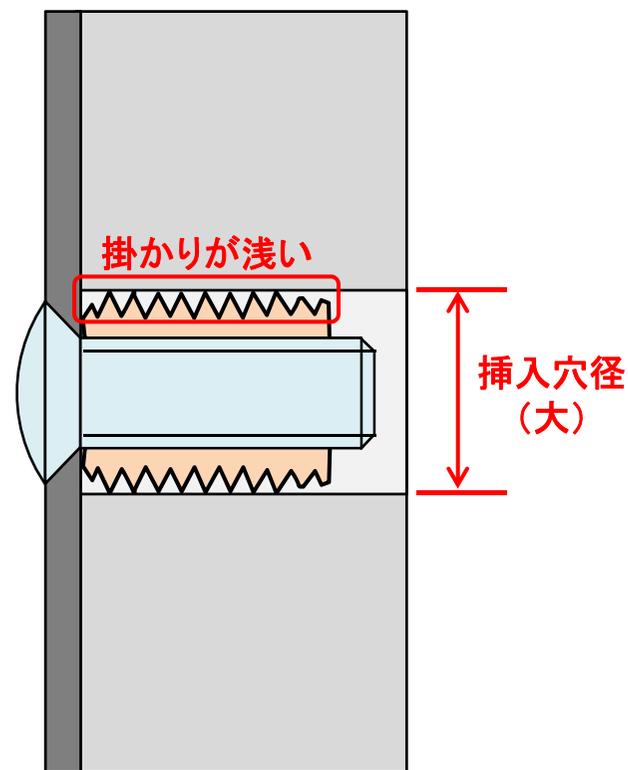
2. 挿入穴径が大きい場合

車体とインサートナットの
締結不良が発生
