東海旅客鉄道株式会社

## 中央新幹線瀬戸トンネル新設工事における 肌落ちによる災害に関する原因と再発防止対策について

2021年10月27日、中央新幹線瀬戸トンネル新設工事共同企業体（構成員 株式会社奥村組、株式会社浅沼組、TSUCHIYA株式会社。以下、「奥村組JV」という。）が施工する斜坑口付近において発生した切羽からの肌落ちによる災害について、奥村組JVによる、施工箇所の地質状況、肌落ちの発生状況、当日の作業内容・体制についての確認、および原因の調査を踏まえ、当社においてトンネル工事に関する有識者に確認をいただいたうえで、再発防止対策をとりまとめました。概要は以下のとおりです。

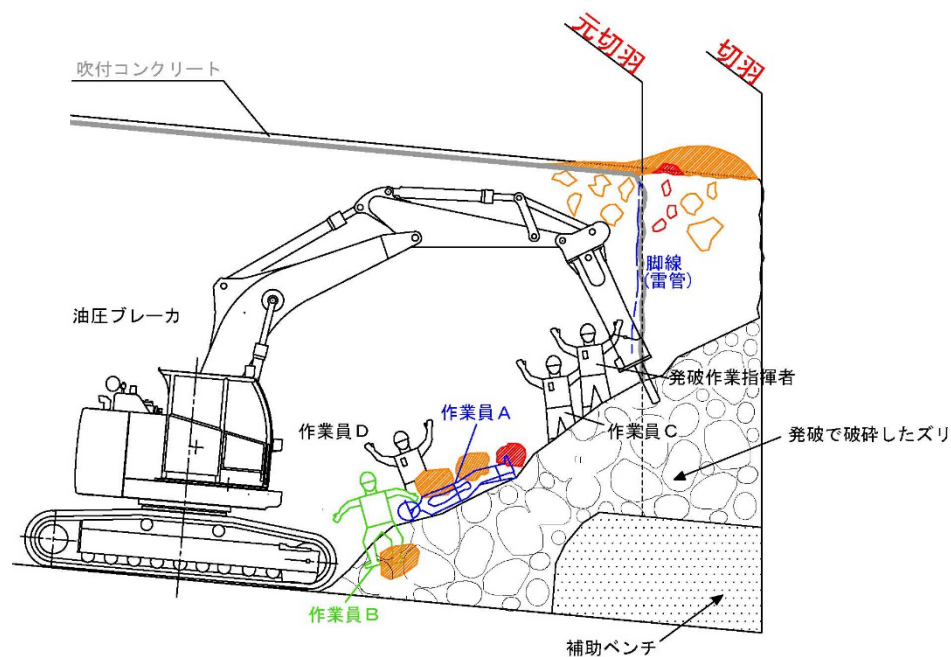
側面図

- ・ 発破作業指揮者は、不発を疑った脚線の導通試験のため、徒歩でズリ山に登った。
- ・ 作業員 A～D も、発破作業指揮者に追従して、徒歩でズリ山に登った。
- ・ 作業員 E と切羽監視責任者は、油圧ブレーカよりも後方にいた。
- ・ **1 回目の肌落ち**で転がった岩塊に、**作業員 A**が足を挟まれ転倒した。
- ・ **作業員 B**が**作業員 A**を救出に向かったところ、**2 回目の肌落ち**が発生した。
- ・ **作業員 A**は全身が岩塊の下敷きになり、**作業員 B**の足も岩塊に埋まった。
