2023年11月9日
東海旅客鉄道株式会社

東海道新幹線 掛川駅～豊橋駅間における停電の再発防止について

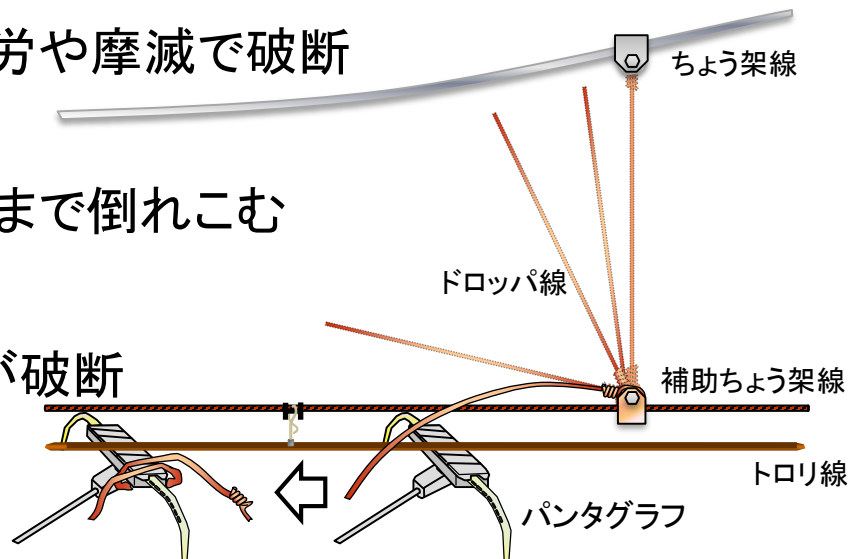
(1) ドロッパ線の上部が長期にわたる金属疲労や摩滅で破断

※破断に至る痕跡が一部失われていたため、
詳細なメカニズムを特定するには至りませんでした。

(2) ドロッパ線がパンタグラフを支障する位置まで倒れこむ

(3) (2)のタイミングでパンタグラフ通過

(4) パンタグラフに絡まり、引っ張られ、下部が破断

(5) その後、パンタグラフと車体間でショート

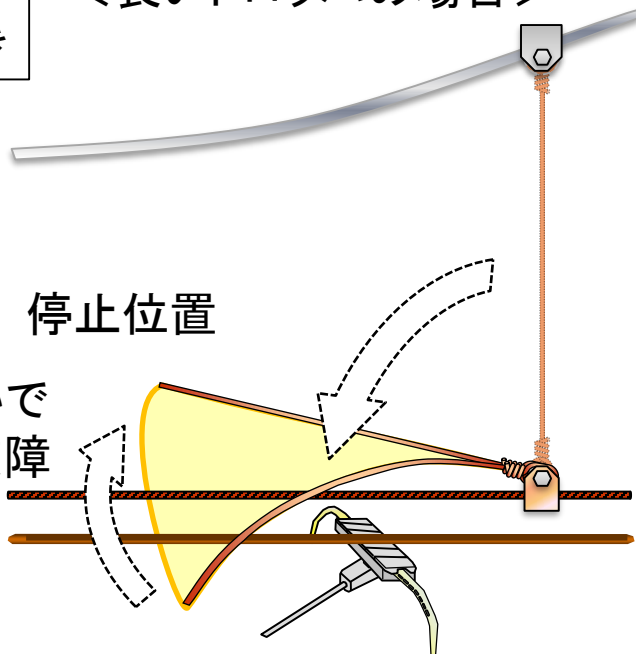
<長いドロップの場合>

※本来は、ドロツパ線上部が破断した場合でも、パンタグラフへの支障を防止する構造となっています。しかし、ドロツパ線が長い場合（当該箇所：約1600mm）は倒れた勢いでドロツパ線がたわみ、一時的にパンタグラフを支障する位置に達する可能性があることも判明しました。（別紙1）

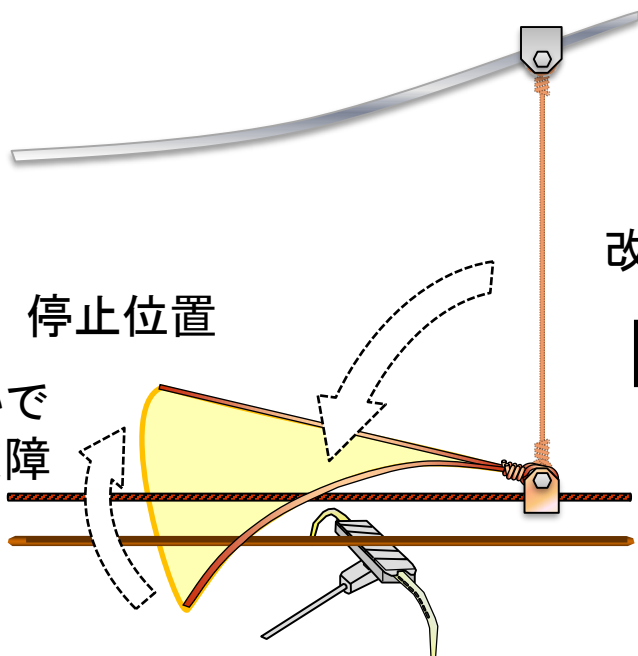
<長いドロツパの場合>

倒れこんだ勢いでたわみ、一時支障

現状の倒れこみ防止構造を改良することにより、長いドロツパ線においてもパンタグラフへの支障を常に防止する

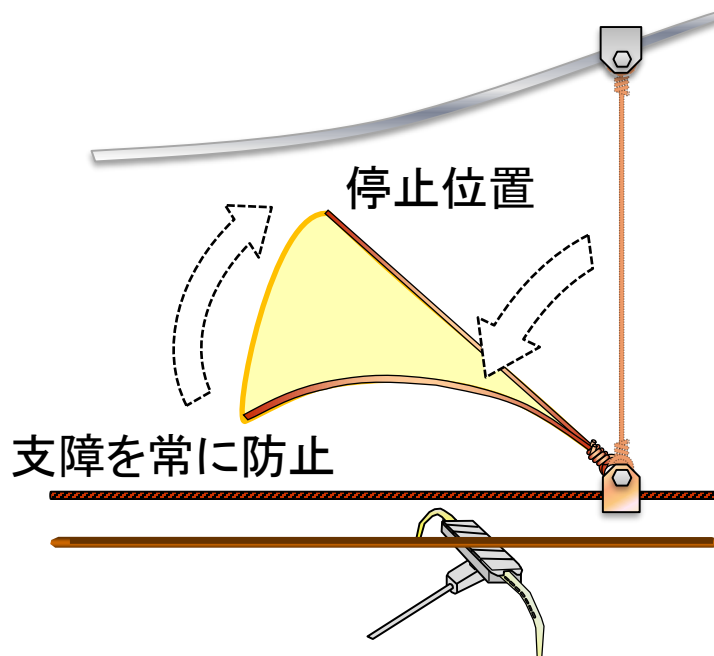
改良後

支障を常に防止

ドロツパの入念な点検を実施するとともに、長いドロツパ線の上部が破断した場合でも、パンタグラフへの支障を常に防止できるようにドロツパの構造を改良します。改良するドロツパの仕様は今年度内に確定し、以降、順次導入する予定です。（別紙2）

※全線に存在する約11万本のドロツパのうち、1500mm以上の約280本に対して、優先的に導入する予定です。
