2025 年 9 月 17 日  
東海旅客鉄道株式会社

## 東海道新幹線 米原駅～岐阜羽島駅間で発生した車両床下機器発煙事象の原因と対策について

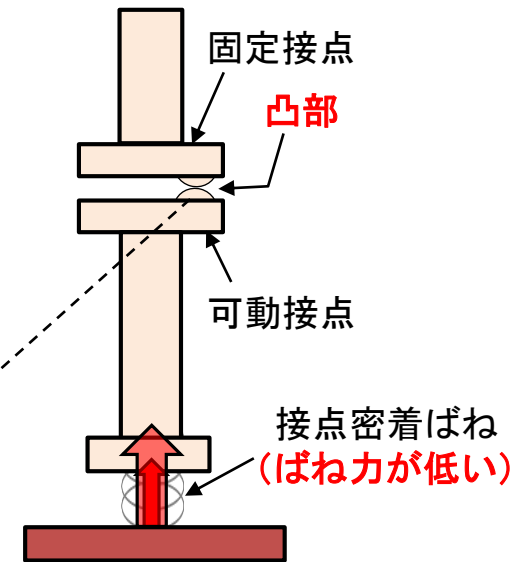
## パワユニット故障発生前の遮断器の状況

- ・遮断器の接点には溶着が認められ、溶着部周囲には凸部が形成された痕跡がありました。この凸部は、今回の事象によるものではなく、過去に過大な電気を遮断した際に形成されたものと考えられます。
- ・また、遮断器内部の接点を密着させるばね（以下「接点密着ばね」という）のばね力が、メーカーが独自で定める値よりも低いことが分かりました。

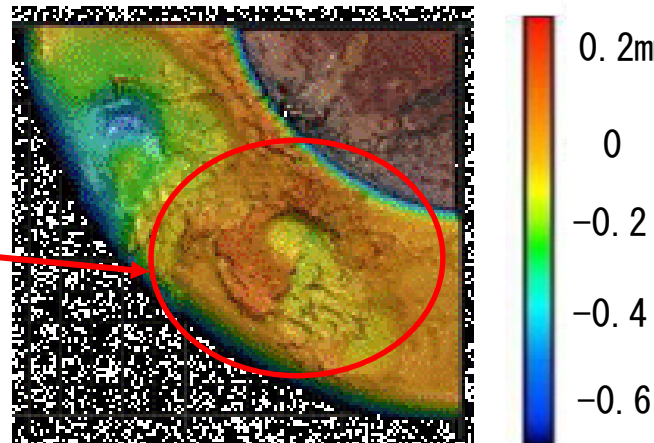
## 可動接点表面の調査結果（故障発生後の調査品）

最大で0.2mm程度の  
凸部痕跡を確認

(2) 遮断器の接点に凸部がある状態での使用を防ぐため、今後、遮断器で過大な電気を遮断した場合には、遮断器の交換を行います。また、接点に凸部が発生しても溶着することを防ぐため、メーカー製造時にばね力の全数管理を行います。

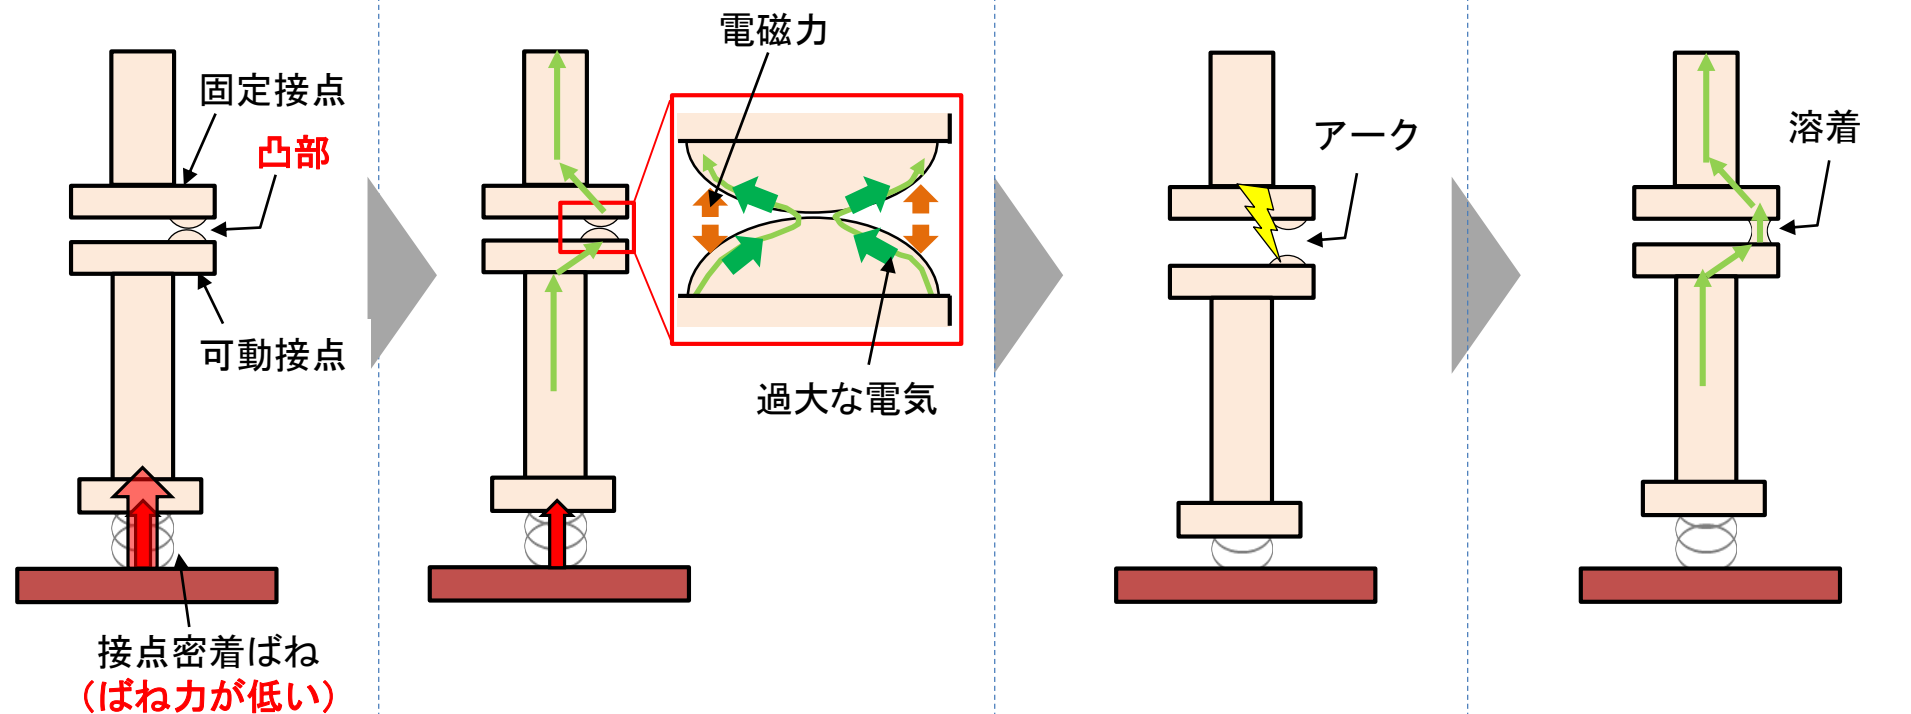
当該遮断器にパワーユニット故障による過大な電気が流れた際に、接点の凸部間でアークが発生して溶着したため。これは、接点に凸部が形成されていたことと、接点密着ばねのばね力が低かったことによるものと考えられます。

- ①・接点に凸部がある状態で使用  
・接点密着ばねのばね力が低い

- ②・パワーユニット故障により過大な電気が流れた際、凸部において2つの接点を離そうとする電磁力が発生

- ・接点密着ばねのばね力が低いため、接点を引き離そうとする電磁力が勝る

- ③・②で発生した電磁力により接点が離れることで凸部間でアークが発生（接点：開き）

- ・接点が離れることで電磁力が低下し、ばね力により再接触（接点：閉じ）

- ・接点の開きと閉じが繰り返される

- ④・繰り返し発生したアークによる熱で接点が溶着して過大な電気が流れ続けた
