2025年12月22日
東海旅客鉄道株式会社
中央新幹線第一首都圏トンネル新設（北品川工区）工事共同企業体

中央新幹線第一首都圏トンネル新設（北品川工区）工事周辺における地表面隆起の
原因と対策について

概要

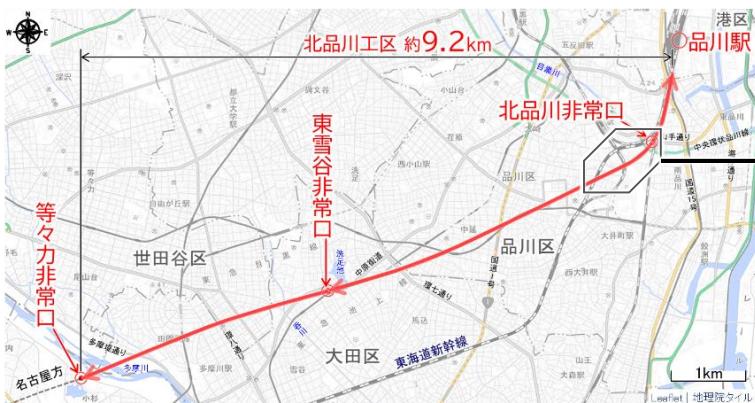
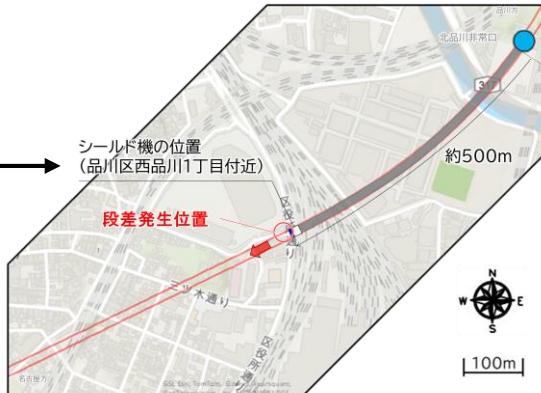
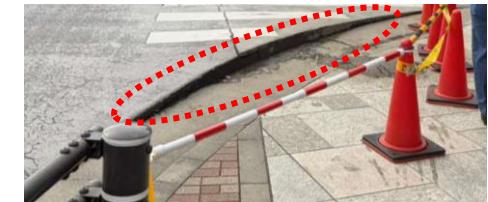
<発生時の様子>

発生事象 歩道と車道の間に最大13cm程度の段差(隆起)発生

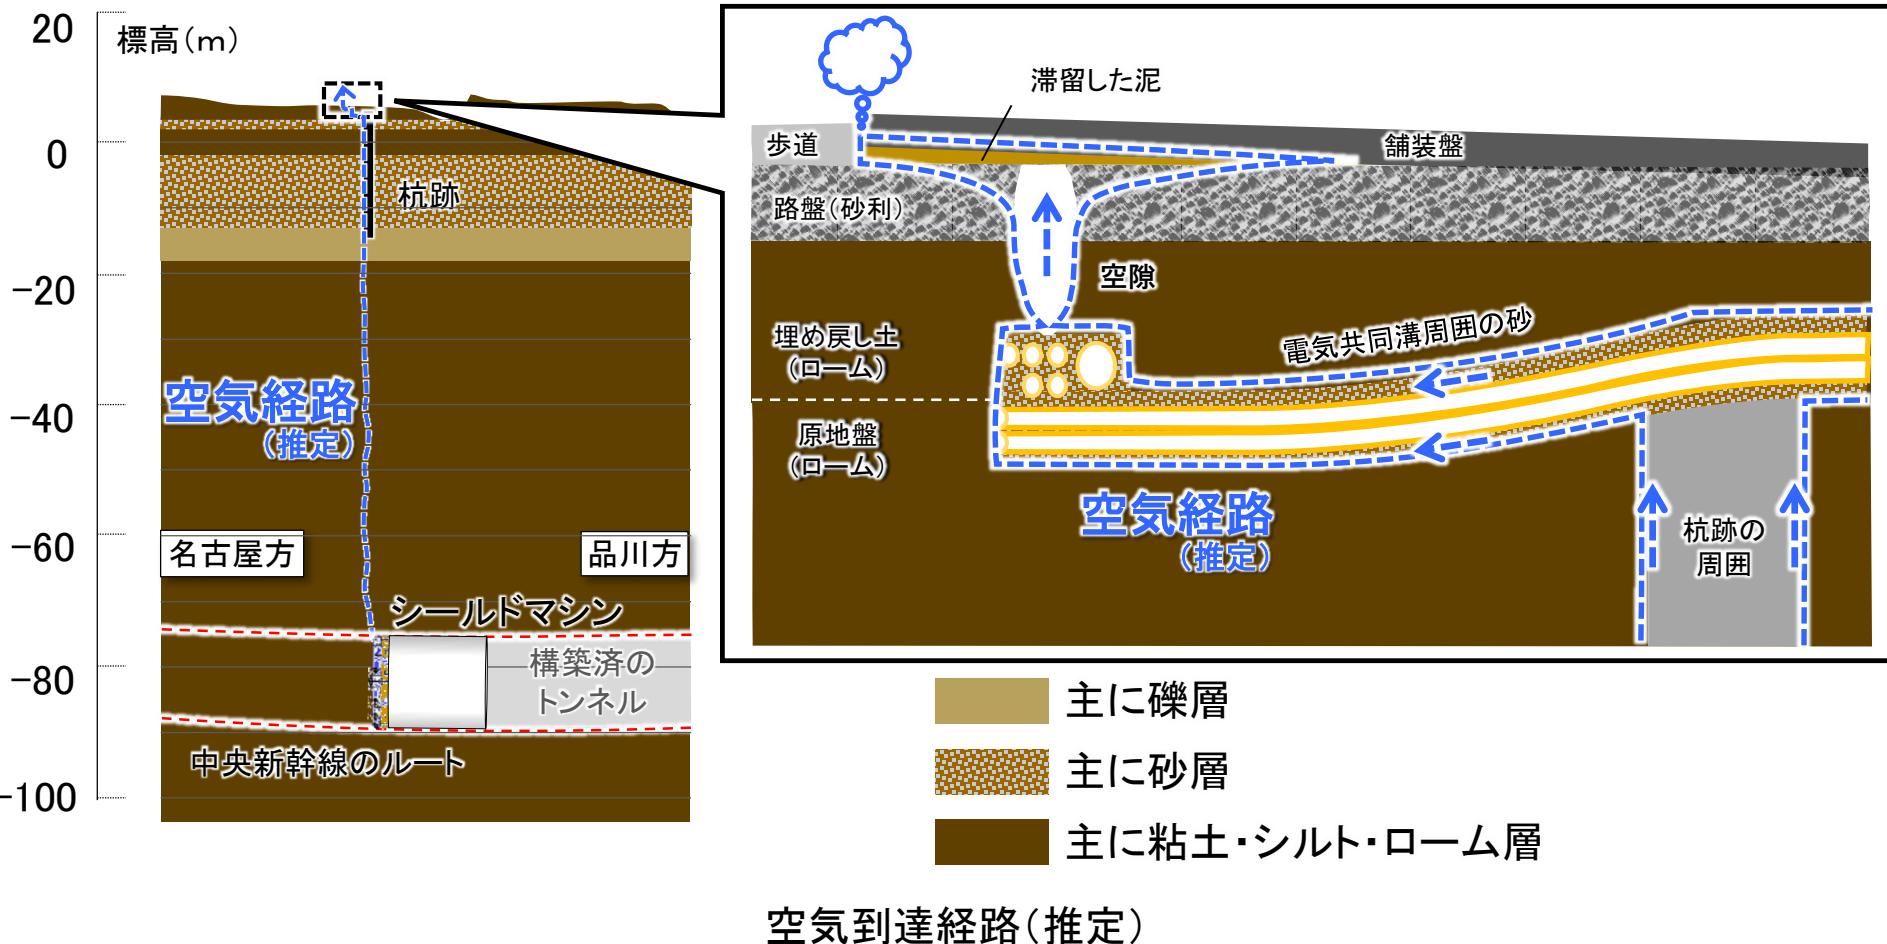
地表部拡大

カッターヘッドと隔壁の間にあるチャンバーに、削った土砂のほか、空気が一定程度溜まった状態で掘進していたところ、地表まで空気が到達する経路が存在する箇所に遭遇した際、チャンバー内に溜まった空気が短時間内に多く漏出し、地表付近まで到達し、土とともに舗装盤を押し上げたと推定しています。

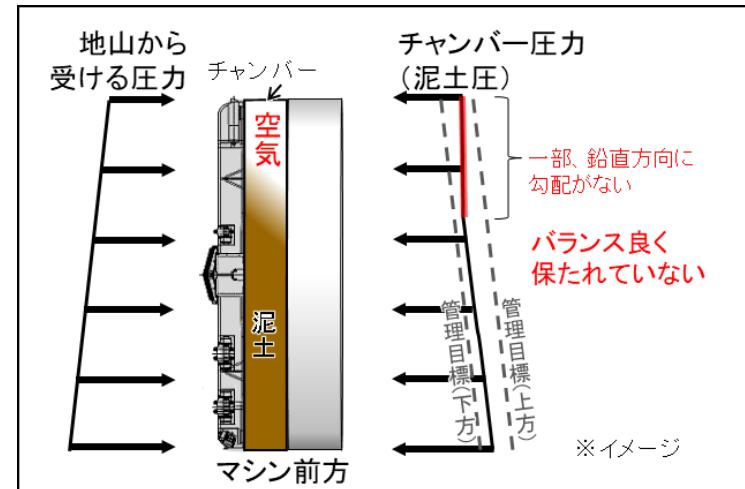
事象発生時のチャンバー圧力状況

- ・国交省策定の「シールドトンネル工事の安全・安心な施工に関するガイドライン」などを踏まえ施工管理を行っており、監視していたチャンバー圧力は、管理目標値内に収まっていましたが、鉛直方向の分布がバランス良く保たれていませんでした。この原因是、チャンバー内に空気が一定程度溜まっていたためと考えられます。
- ・チャンバー内の空気は、土砂サンプリング装置を用いて抜きながら掘進することとしていましたが、空気を抜く頻度や量が十分でなかったため、空気が一定程度溜まつたと考えています。

- ・掘進する際の空気を抜く頻度や量を決めて施工管理を行い、チャンバーに空気を溜め過ぎないよう管理します。
- ・適時に空気抜きを実施するため、チャンバー圧力の分布がバランス良く保たれていない傾向を検知した際、アラートを通知する新たな機能を掘進管理システムに搭載します。
