東海旅客鉄道株式会社

中央新幹線第一首都圏トンネル新設（北品川工区）工事共同企業体

## 中央新幹線第一首都圏トンネル新設（北品川工区）における シールドマシン一部設備の変状について

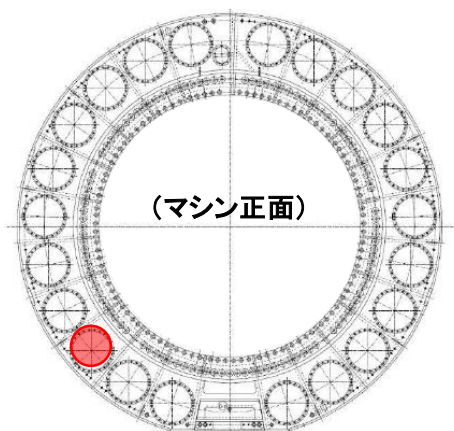
- ・通常と異なる音を確認した直後からシールドマシン駆動部の点検・調査を開始し、8月10日からは、カッターモーター（カッターヘッドを回転させるための動力となる設備）を取り外し、駆動部の内部について目視で確認したほか、ファイバースコープを用いた点検を実施しました。
- ・点検・調査の結果、カッターモーターに接続しているピニオンギヤ（モーターの動力を大ギヤに伝達するギヤ）の1箇所と、点検・調査を実施した箇所のベアリング（大ギヤが回転する際の摩擦を低減し、回転を滑らかにする装置）の複数箇所で、変状が確認されました。

● 変状が確認された  
ピニオンギヤの位置

- ・これまでの点検・調査の状況を踏まえ、今後、シールドマシン内部に開口部を設け、ベアリング等を取り外し、詳細な点検・調査を進めてまいります。
- ・点検・調査を含めて掘進再開には一定の期間を要すると見込んでいます。その進捗や掘進の再開につきましては、改めてお知らせします。

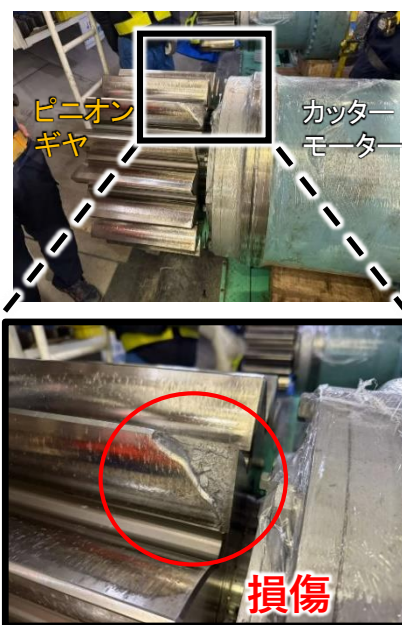
確認したピニオンギヤ状況

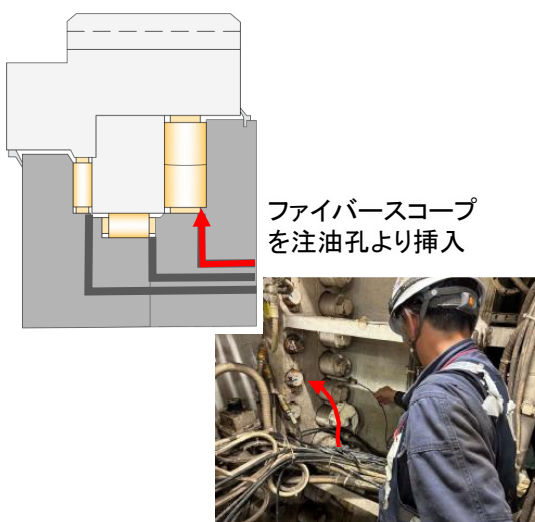
ファイバースコープによる点検
