### 車両部品の落失について

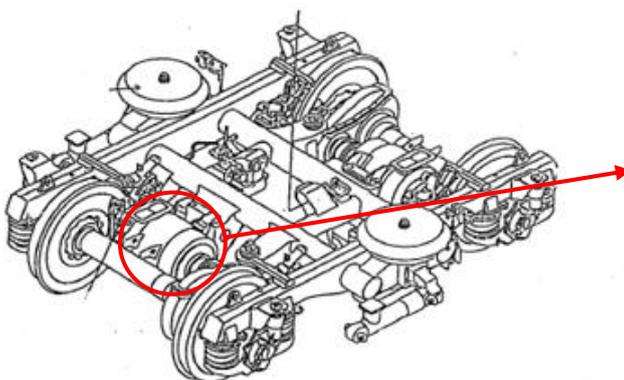
1. 発見日時 平成23年1月20日（木）20時40分頃
2. 場 所 JR東海 東京仕業検査車両所  
（住所：東京都品川区八潮）
3. 概 況
  - ・東京仕業検査車両所にて、700系C6編成（16両編成）の検査中に7号車No. 1台車のモーターに打痕（何かがぶつかった跡）及びモーターの点検蓋とボルト1本が無くなっていることが発見されました。
  - ・落失した部品について探しておりますが現在発見されておられません。

台車外観図

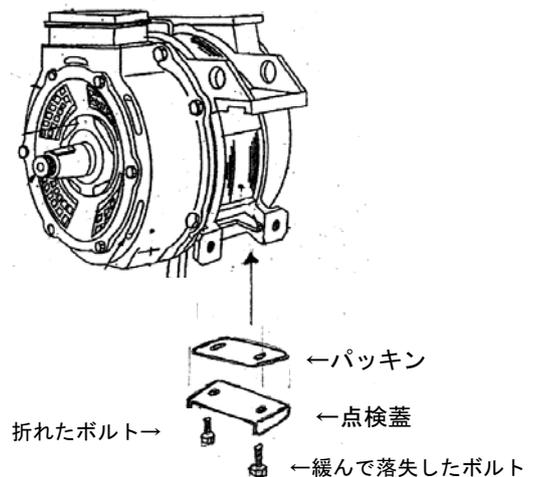
- <点検蓋> 重さ：約390g  
大きさ：173mm×84mm×3.2mm、鋼製（パッキン付）
- <ボルト> 重さ：約10g  
長さ：16mm（直径8mm）

モーター概略図

4. 原因
  - ・点検蓋周辺に、打痕が認められることから、点検蓋に何らかの物体がぶつかり、点検蓋が外れたと考えております。
  - ・当該の点検蓋は2本のボルトで取り付けられています。打痕部側のボルトは折れてモーター本体側に残っており、他の1本は点検蓋が片持ち状態になったために風圧・振動等で緩んで落失したものと考えております。
5. その他
  - ・点検蓋は全般検査、台車検査時にのみ取り外してモーター検査を行いますが、直近の取り外しの検査は平成21年8月の台車検査です。
  - ・現在、念のため、全編成（JR東海所属133編成、JR西日本所属40編成）の点検を実施しております。
