平成22年2月26日
東海旅客鉄道株式会社

関東運輸局への報告書の提出および関係者の処分について

平成22年1月29日に東海道新幹線品川駅～小田原駅間で発生した架線停電による輸送障害について、「原因究明及び再発防止の措置」を本日2月26日、関東運輸局に報告いたしました。

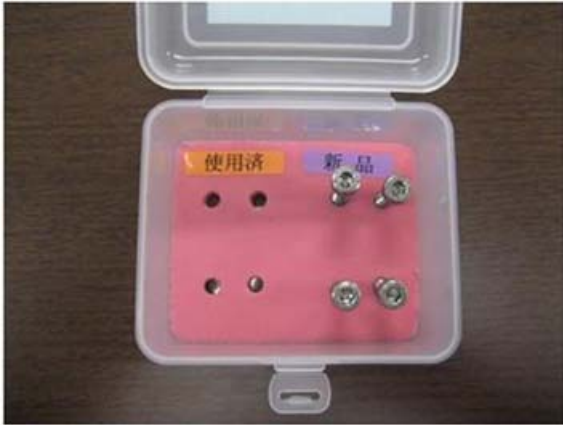
図1. 新品ボルトの準備時

※1. 員数管理の姿置きとは下図のとおりであり、取付ける新品ボルトの数量および使用済みボルトの数量確認が確実にできる。

当該作業について、作業員と確認者の作業をより確実にするための仕組みとして、取付ボルトの員数管理を姿置き^{*1}にて行うとともに、チェックシートの導入をする。(2月5日より実施)
