「ドクター東海」の検測装置取替に伴う機能向上について

当社は在来線において、線路・電力・信号通信設備の検測専用車両であるドクター東海を2編成（ドクター東海Ⅰ、Ⅱ）導入し、各設備の状態を定期的に検測しています。【別紙1】このたび、ドクター東海の検測装置が取替の時期を迎えるにあたり、最新のセンサや高性能なカメラ等を搭載することで、検測機能の向上を図ります。

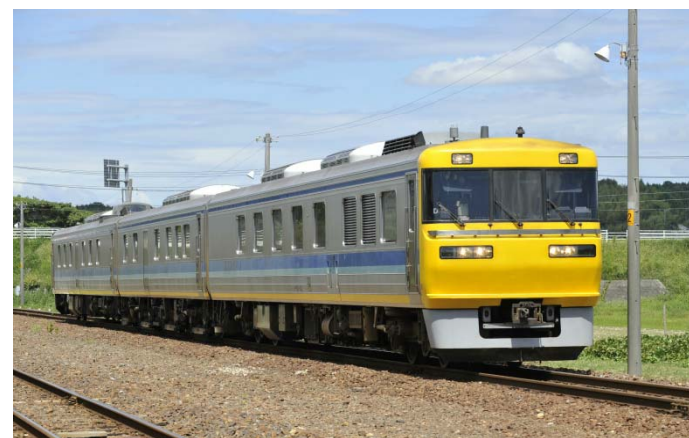
◇保有編成数：2編成(ドクター東海Ⅰ、ドクター東海Ⅱ)
 (快速「みえ」等と同形式のキハ75系気動車をベースとした1編成3両)

◇最高速度：120km/h

◇搭載装置の構成

現行	次期
ドクター東海Ⅰ	線路・電力・信通	線路・信通
ドクター東海Ⅱ	線路	線路・電力

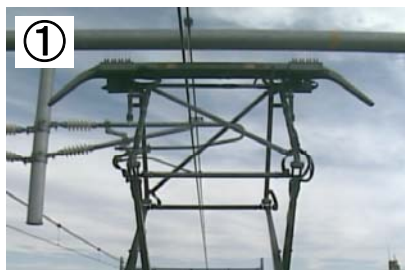
① パンタグラフとトロリ線の摺動状態

- ・電力設備を監視するために、現在パンタグラフの監視カメラを1台設置していますが、電車線金具監視カメラを3台新設し、計4台とすることで、多方向から設備状態を把握できるようになります。
- ・これにより、従来の係員による目視点検に加え、ドクター東海による電車線金具の点検が可能となり、きめ細かな設備管理を実現します。

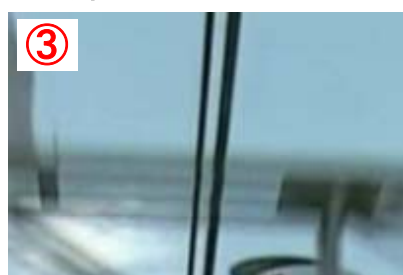
③ 電車線金具(真上)

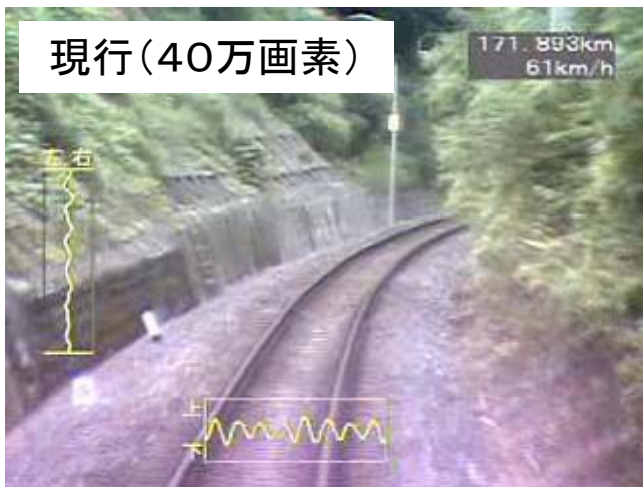
現行(40万画素)

- ・運転台に搭載している沿線状況監視カメラを取り替え、収録画像を高画質化します。
- ・これにより、沿線の各種設備や樹木の状況をよりの確に把握することが可能となります。

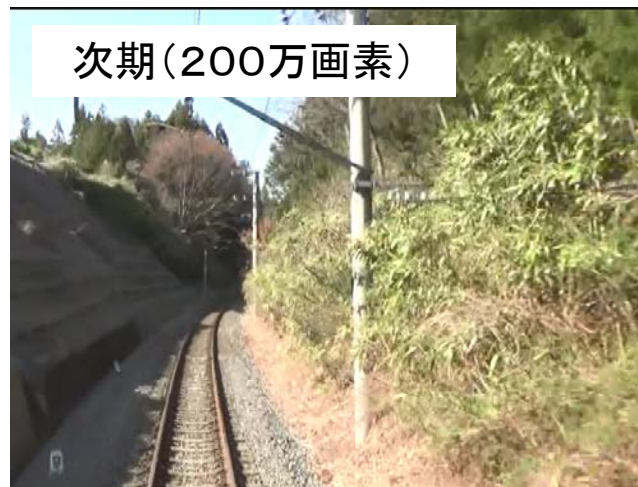
次期(200万画素)

カメラを高画質化することで沿線の状況をよりの確に把握することが可能
