平成29年6月22日
東海旅客鉄道株式会社

東海道新幹線 京都駅～新大阪駅間下り線における架線の断線について

京都駅～新大阪駅間における架線の断線

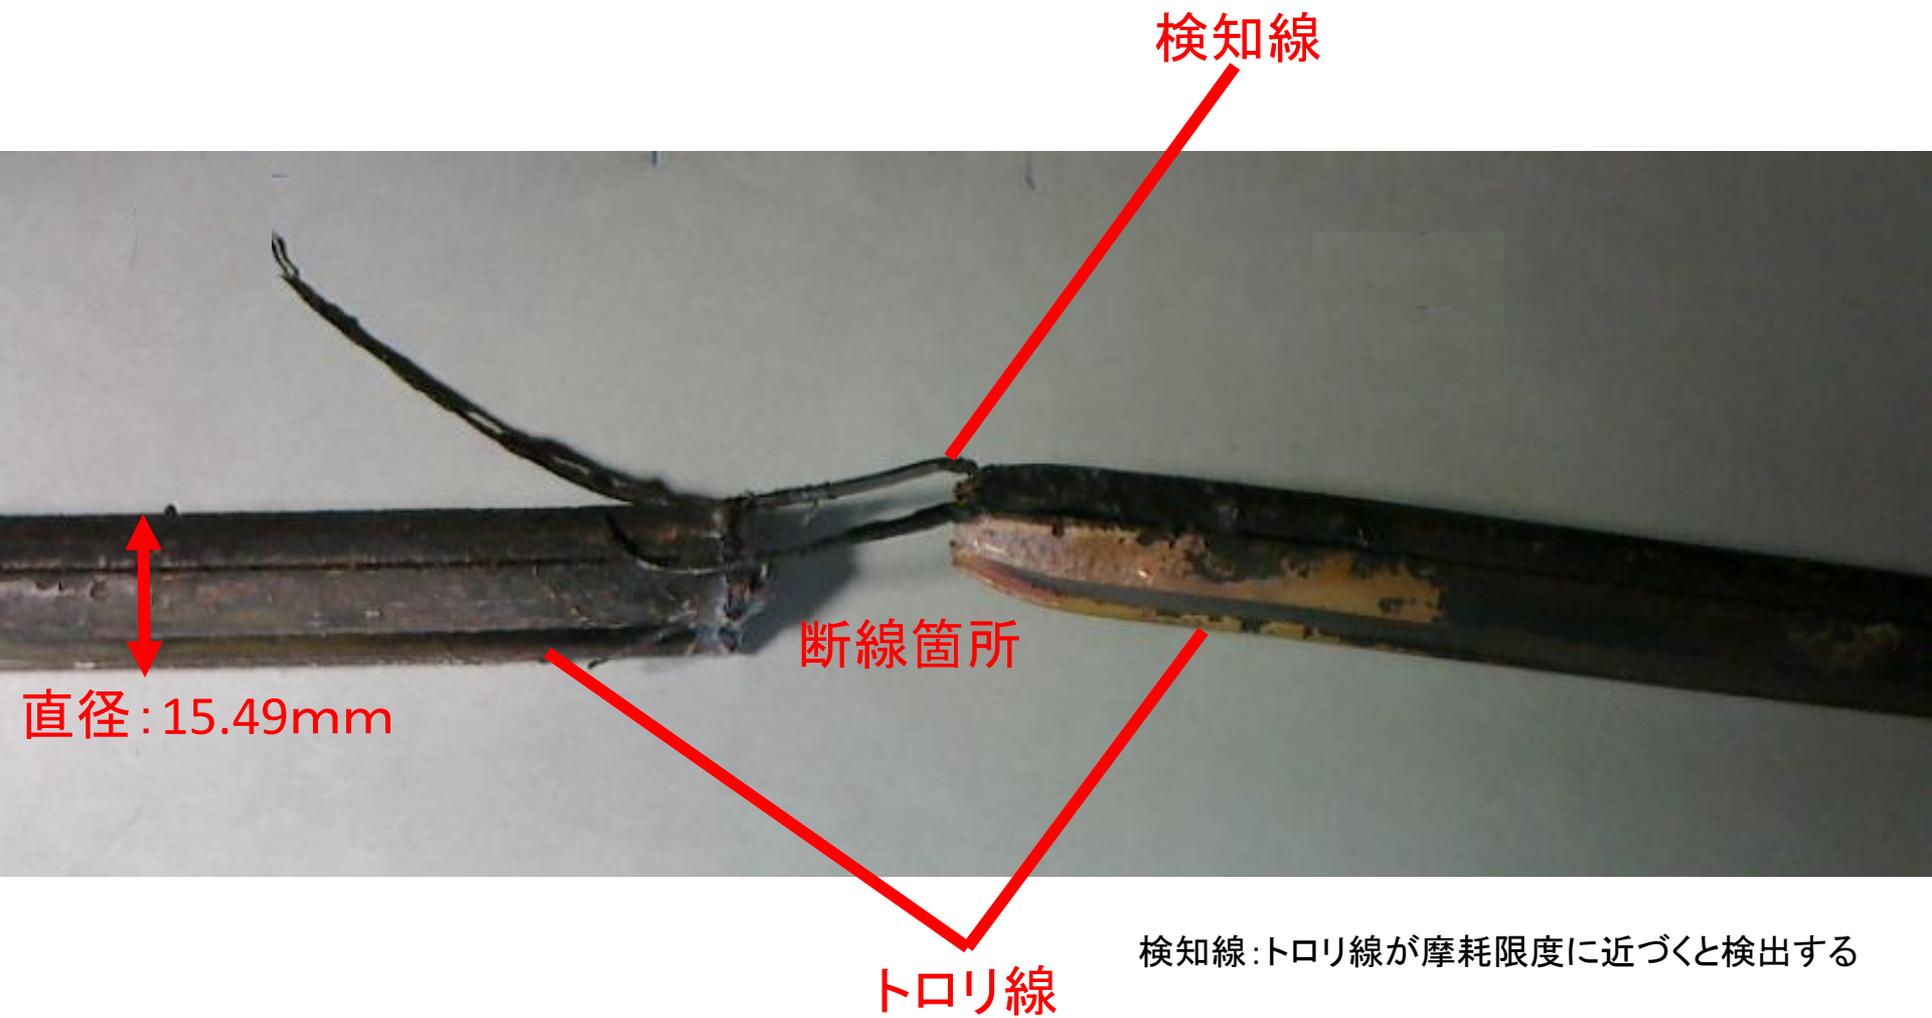
架線の断線状況

検知線:トロリ線が摩耗限度に近づくと検出する

1. 発生日時 平成29年6月21日 19時48分（瞬時停電発生）
2. 発生場所 東海道新幹線 京都駅～新大阪駅間
※住所：大阪府高槻市西面南（さいめみなみ）
3. 概況 19時48分、京都駅～新神戸駅間の上下線にて瞬時停電が発生しました。その後、19時53分に京都駅～新神戸駅間の上下線にて停電が発生し、同区間にて運転を見合わせました。係員による現地確認の結果、京都駅～新大阪駅間にて20時29分に架線の断線を発見し、お客様の救済を実施するとともに架線の復旧作業を行いました。当該区間の復旧作業は24時47分に完了し、24時54分に運転を再開致しました。
4. 断線状況・車両損傷状況
 - ・架線の断線状況
 - ・車両損傷状況①
 - ・車両損傷状況②
5. 断線原因 調査中
6. 架線履歴 設置 平成23年6月4日
直近検査 平成29年6月8日
7. 影響
 - (1) 列車遅延
「のぞみ243号（東京駅17：00発、新大阪駅19：33着）」が新大阪駅に365分遅れて到着したのを最大に、同列車を含む上下線合計63本の列車に365分～172分の遅れが発生しました。
これらの列車にご乗車のお客様は、約51,000名でした。
 - (2) 列車運休
12本の下り列車が部分運休しました。

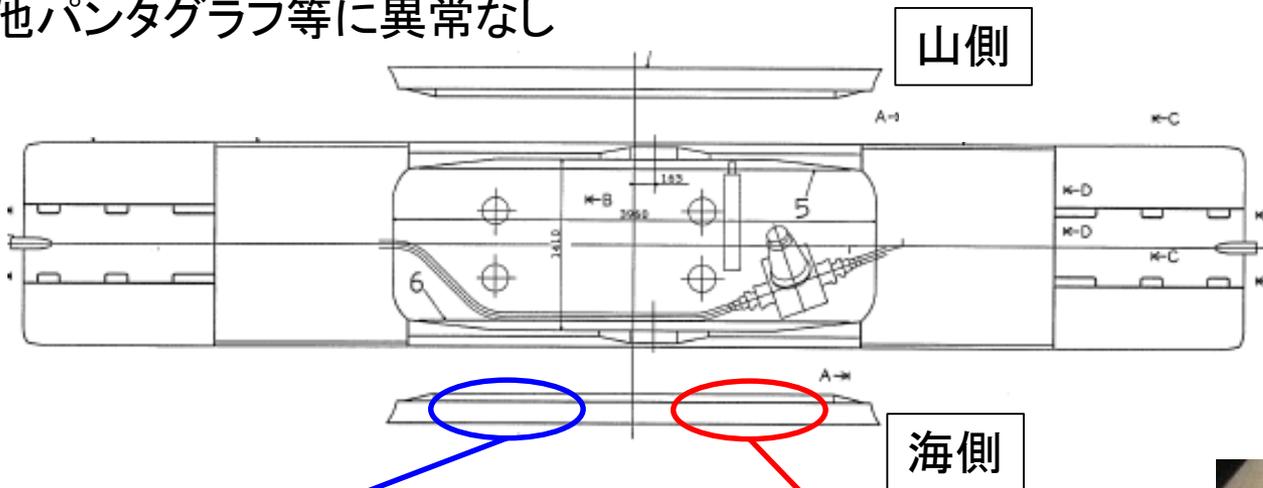
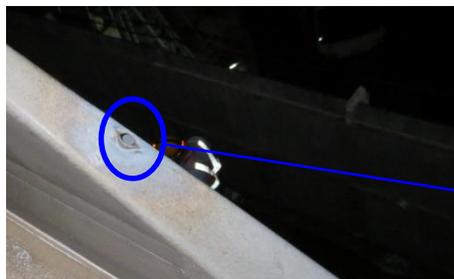
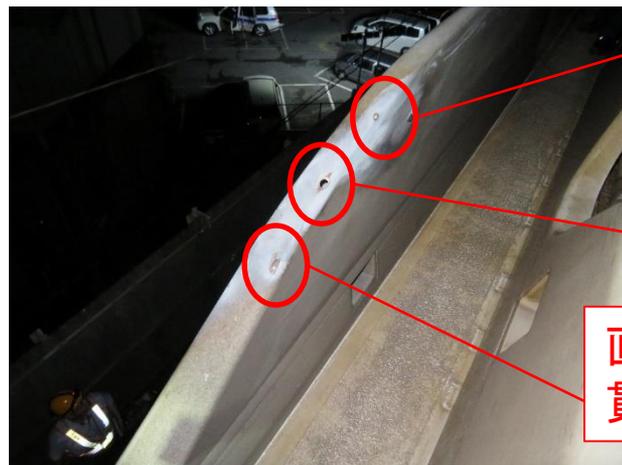
車両の損傷状況①

C56編成5号車 パンタグラフ周辺状況

※のぞみ391号(架線断線地点に停車していた列車)

点検結果 5号車海側二面側壁に地絡痕と思われる痕跡が4か所有り(内2か所は貫通)
その他パンタグラフ等に異常なし

5号車海側二面側壁
大阪方

直径約10mm程度
貫通穴

5号車海側二面側壁
東京方

直径約10mm
程度

直径約10mm程度

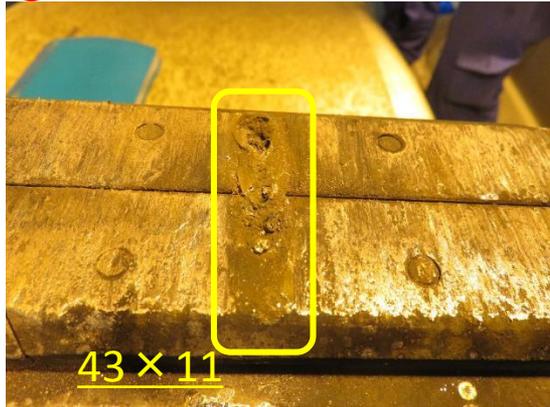
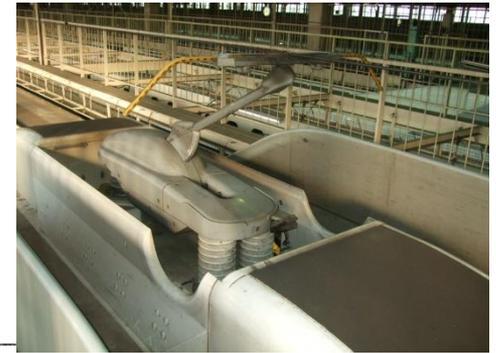
①すり板アーケ痕

車両の損傷状況② G26編成12号車 パンタグラフ周辺

※のぞみ241号(のぞみ391号の先行列車)

- ・単位: mm
- ・押上げ力: 5.4kgf(正常)
- ・すり板厚 異常なし
- ・ベローばね動作 正常

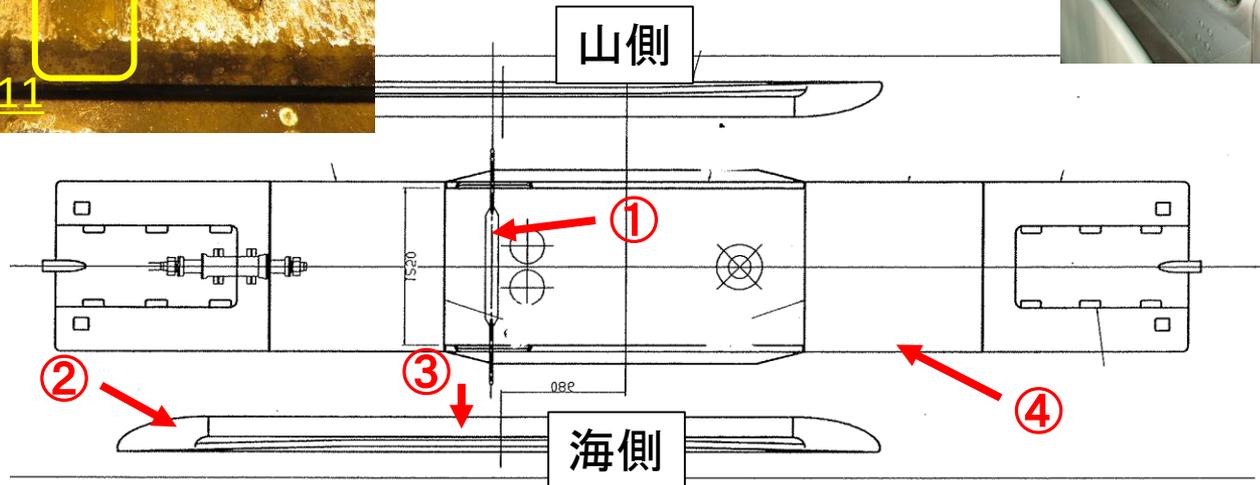
大阪方
←

→ 東京方

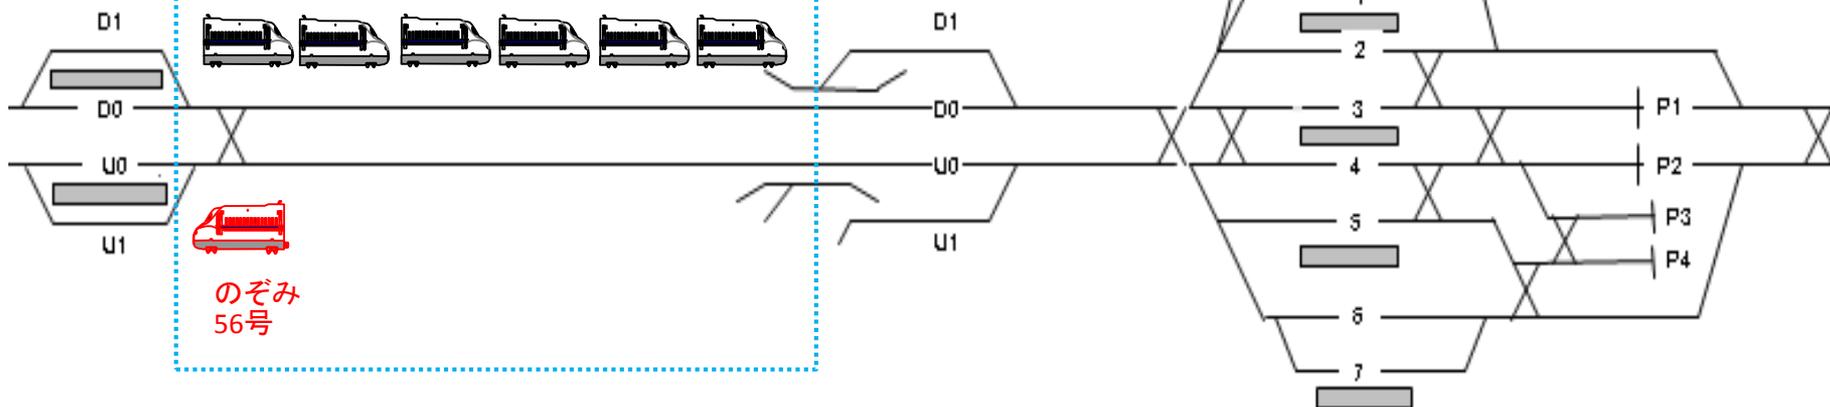
お客様の救済方法

列車名	こだま	のぞみ	ひかり	のぞみ	のぞみ	のぞみ
東京駅起点	669号	243号	521号	51号	391号	241号
在線位置	498k1	500k1	500k8	501k5	503k0	503k9

- 19時48分 京都駅～新神戸駅間の上下線において瞬時停電が発生
- 19時53分 京都駅～新神戸駅間の上下線において停電が発生、同区間の上下線で運転見合わせ
- 20時29分 係員による現地確認の結果、京都駅～新大阪駅間の下り線で架線の断線を発見
- 20時58分 米原駅～京都駅間の12本列車および京都駅～新大阪駅間の6本列車の具体的救済手順を決定
- 22時18分 のぞみ56号を救援列車として運転開始
- 22時36分 京都駅～新大阪駅間の下り線に停車していた、こだま669号に対し、上り線側ののぞみ56号から渡り板を設置し、お客様移動を開始
- 23時06分 復旧作業準備の状況把握のため、当該区間を停電させ、停車中ののぞみ391号の屋根上から断線した架線の状態を確認し、1時間程度で復旧可能であると判断
- 23時34分 復旧作業には上下線を停電させる必要があることから、停電となる区間に停車中の上り5本列車の運転を再開し、お客様にご迷惑をお掛けしないよう停電区間外へ移動のぞみ58号、のぞみ418号、ひかり534号、のぞみ254号、こだま690号
- 24時02分 架線の復旧作業を開始
- 24時47分 架線の復旧作業が終了
- 24時54分 京都駅～新大阪駅間の下り線にて運転再開
