## 東海道本線 パンタグラフ及び電力設備の損傷について

平成29年12月12日、東海道本線でパンタグラフ及び電力設備の損傷が発生しました。概要と原因は以下のとおりです。

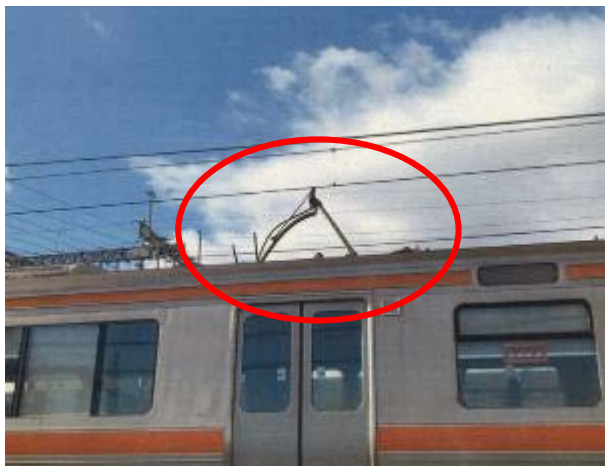
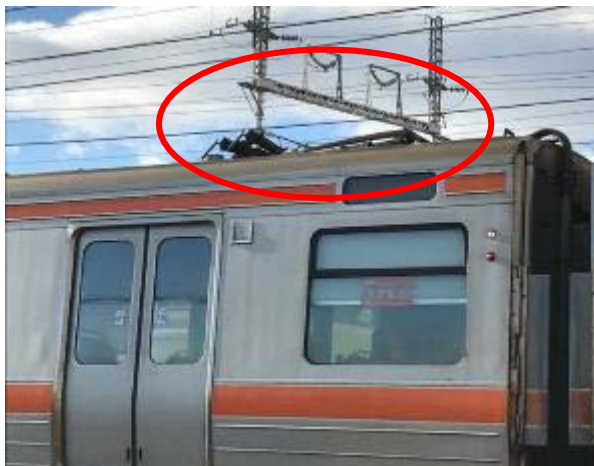
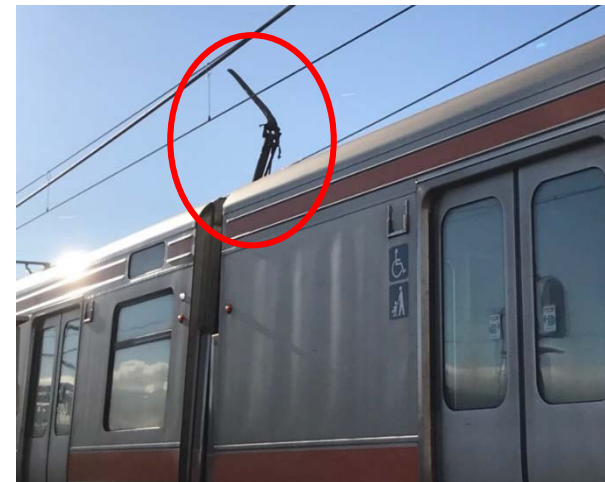
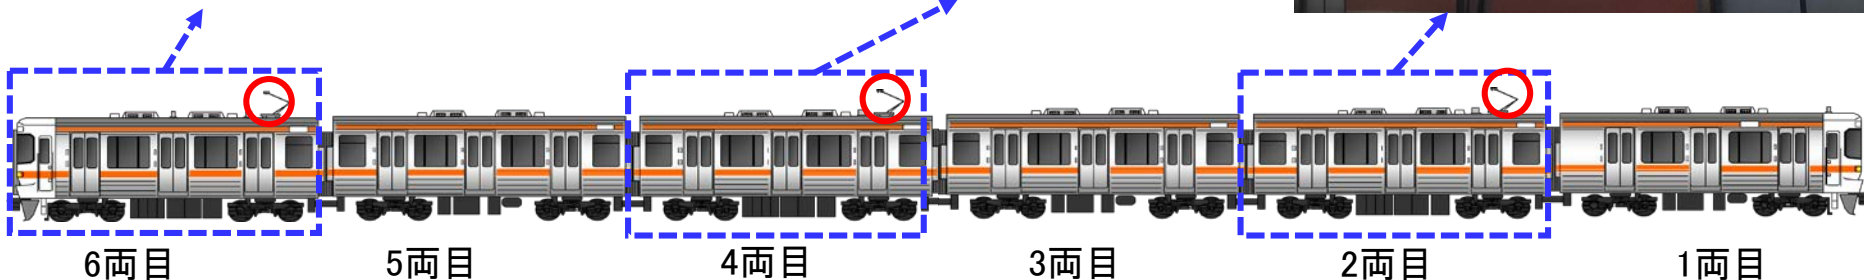
# パンタグラフの損傷状況

○下り普通列車(豊橋駅6:04発、岐阜駅8:26着) 枇杷島駅停車時(先頭号車のみホームに掛かっている状態で停車)

舟体あり  
(破損大)

舟体あり  
(破損)

舟体なし

※このほか、上り快速列車(大垣駅7:52発、豊橋駅10:16着)含む上り3列車もパンタグラフの一部に損傷あり

4. 列車影響等  
運休182本（下り96本、上り86本）、うち部分運休51本（下り27本、上り24本）  
遅れ8本（下り2本、上り6本）587分～76分  
影響人員約74,700名
5. 損傷設備の概況
  - ・東海道本線を走行する全車両を点検したところ、4列車のパンタグラフ9個が損傷していることが判明しました（別紙1）。

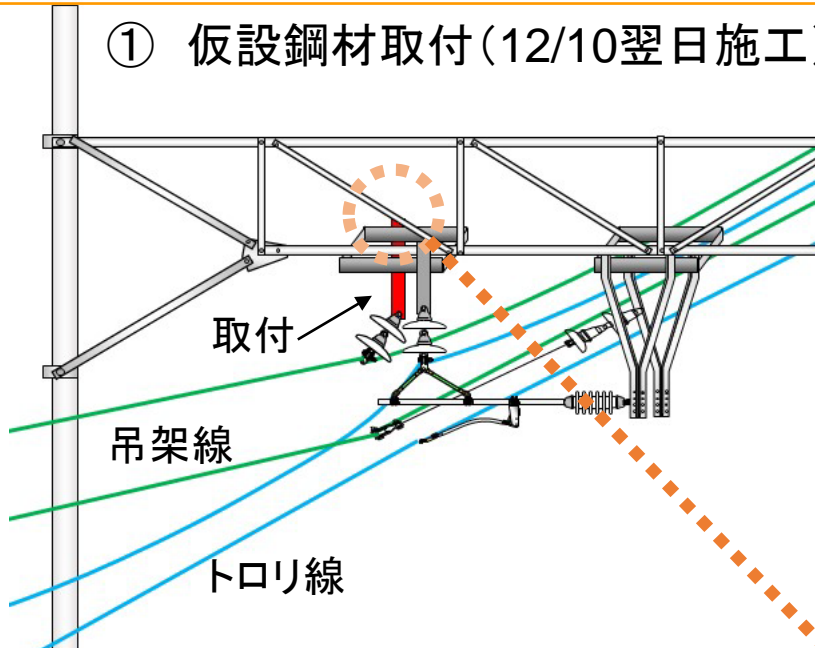
① 仮設鋼材取付(12/10翌日施工)

7. 対策  
十分な強度を有する仮設方法を検討します。
8. その他
  - ・本工事は、き電吊架線化に先立ち、電車線の支持方法を可動ブラケット化するための工事です。
  - ・当該箇所は12月10日（日）翌日にて仮設鋼材を既設のビームに固定して電車線を支持する工事を実施しました。
  - ・折損したボルトは仮設鋼材をビームに接続するためのものです。

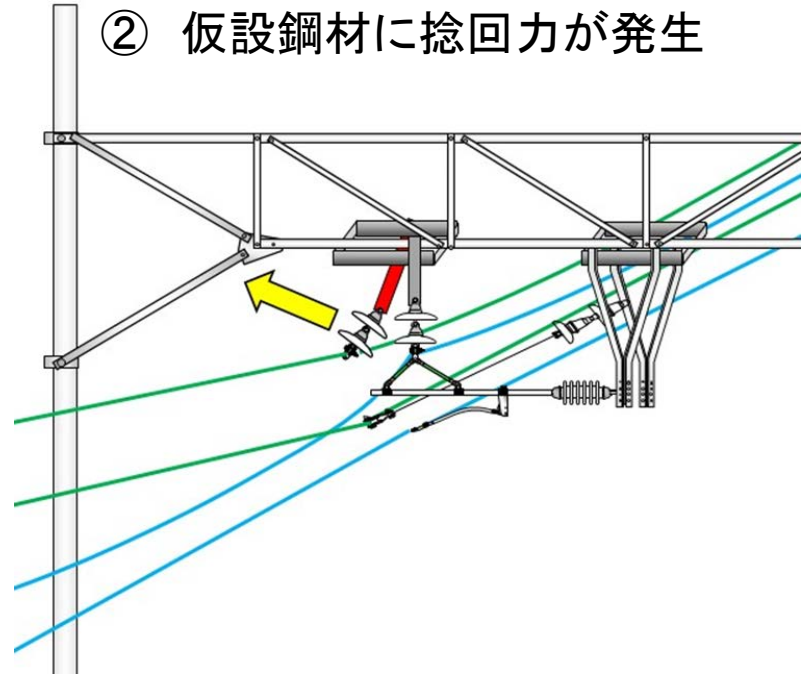
② 仮設鋼材に捻回力が発生

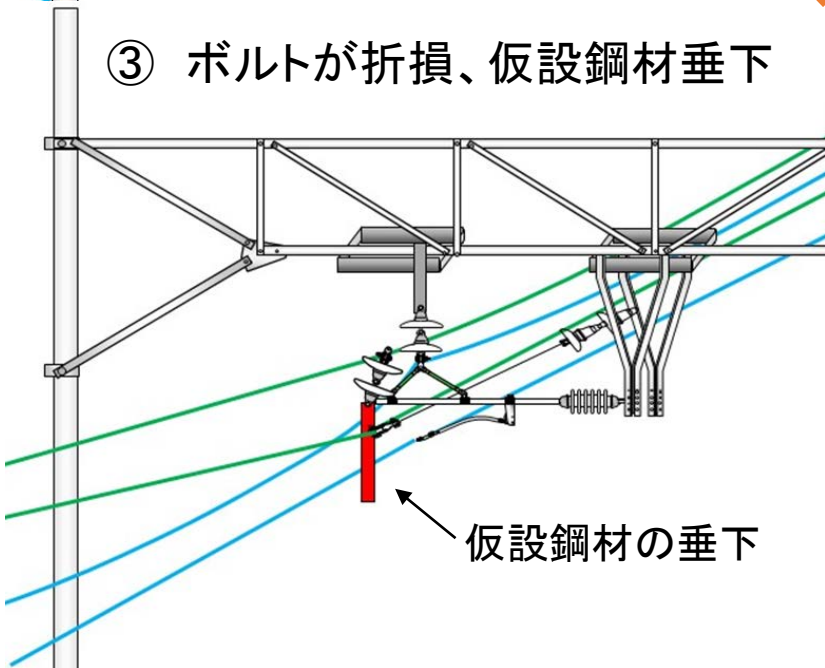
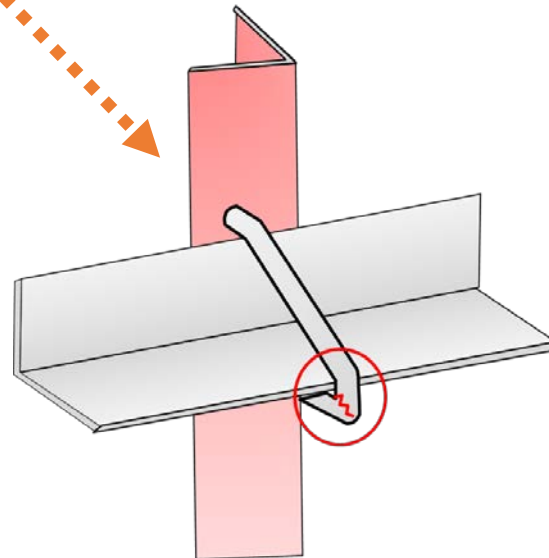
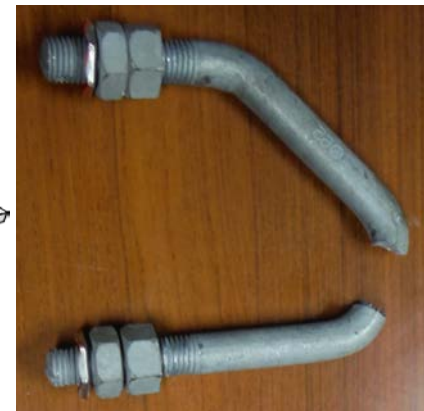
- ・電力設備では、名古屋駅～枇杷島駅間の下り線で約3kmにわたり電車線を吊るハンガー162本などが損傷しました。（別紙2）。
6. 原因  
幸田駅構内にて電車線の工事で仮設していた支持鋼材の接続ボルトが折損したため、鋼材が垂下し（別紙3）、パンタグラフに衝撃しました。また、変形したパンタグラフにより名古屋駅～枇杷島駅間の電力設備の一部が損傷しました。なお、詳細は調査中です。

③ ボルトが折損、仮設鋼材垂下
