2018年5月16日
東海旅客鉄道株式会社

在来線のパンタグラフ確認カメラの増設と機能強化について

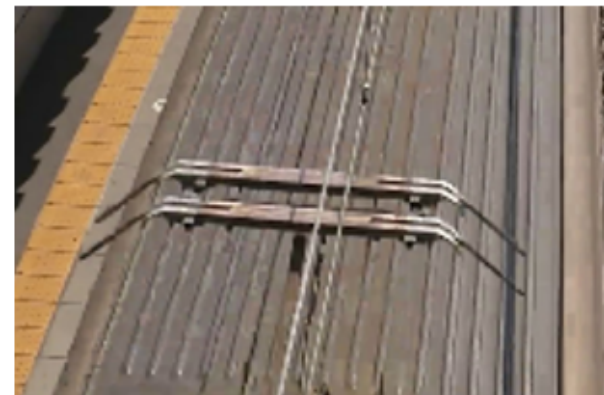
◆カメラの設置箇所

- ・走行する列車のパンタグラフを上方から撮影するカメラを現在9駅の構内に設置しています。
- ・パンタグラフに異常が発見された際、列車が通過した区間にあるカメラの画像を確認し、異常が発生した区間を絞り込んだうえで、係員が当該区間を列車や徒歩により巡回し、異常が発生した地点と原因を特定します。

東海道本線および中央本線の輸送密度の高い区間の5駅（※）にカメラを増設します。これにより、異常が発生した区間をより細かく絞り込むことができ、原因特定に要する時間を短縮します。
