東海道新幹線 N700系 車輪研磨用部品の落失について

# N700系 車輪研磨用部品の落失について

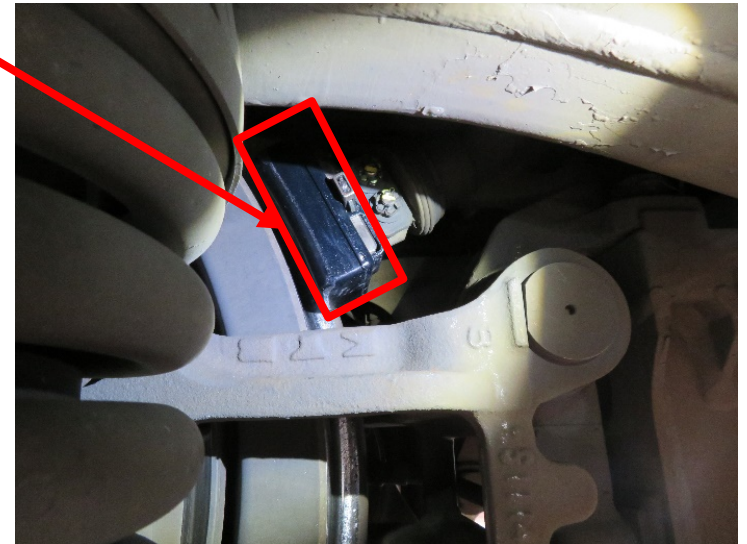
正常な取付状態
