在来線車両による鹿対策（衝撃緩和装置）の運用状況について

紀勢線 特急「ワイドビュー南紀」（キハ85系）先頭車4両に設置

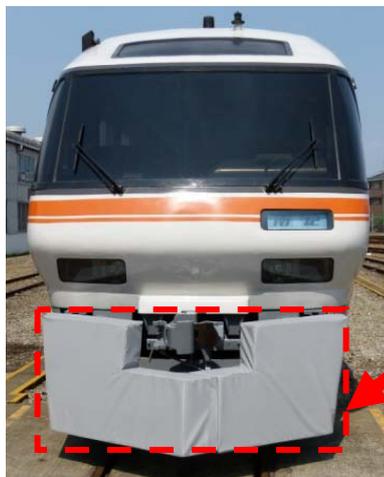
非連結タイプ：2両

当社ではこれら問題点の軽減を図ることを目的として、鹿と衝突した際に線路の外に押しのける「衝撃緩和装置」を開発しました。今年5月より順次、紀勢線を走行する特急「ワイドビュー南紀」の一部車両に取り付け、効果の検証を進めてきましたので、これまでの実績と今後の計画についてお知らせします。

10月末までの鹿との衝突件数は14件でした。そのうち13件で、鹿を線路外へ押しのけることができました。

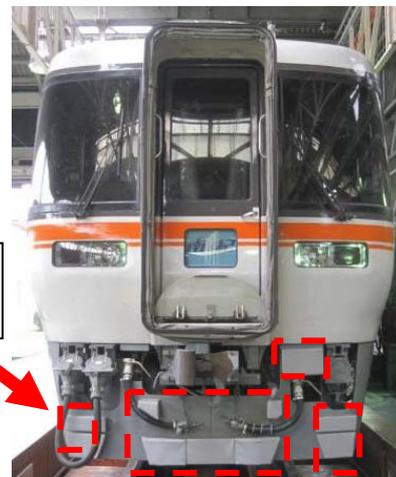
連結タイプ：2両
(車両同士の連結を考慮したタイプ)

衝撃緩和
装置

衝撃緩和装置による一定の効果が認められましたが、引き続き走行実績を積み重ね、効果の検証を進めていくとともに装置の耐久性などの確認を行っていきます。また、更なる衝突実績の蓄積のため、今年度中に連結タイプの衝撃緩和装置を2両分、追加導入します。
