平成25年4月23日
東海旅客鉄道株式会社

歯車箱の一部破損の調査結果について

平成25年4月18日（木）、ひかり515号（700系16両編成、JR東海所属C50編成）にて、一部破損が発見された歯車箱について、浜松工場で解体調査を行いましたので、調査結果及び今後の対応についてお知らせいたします。

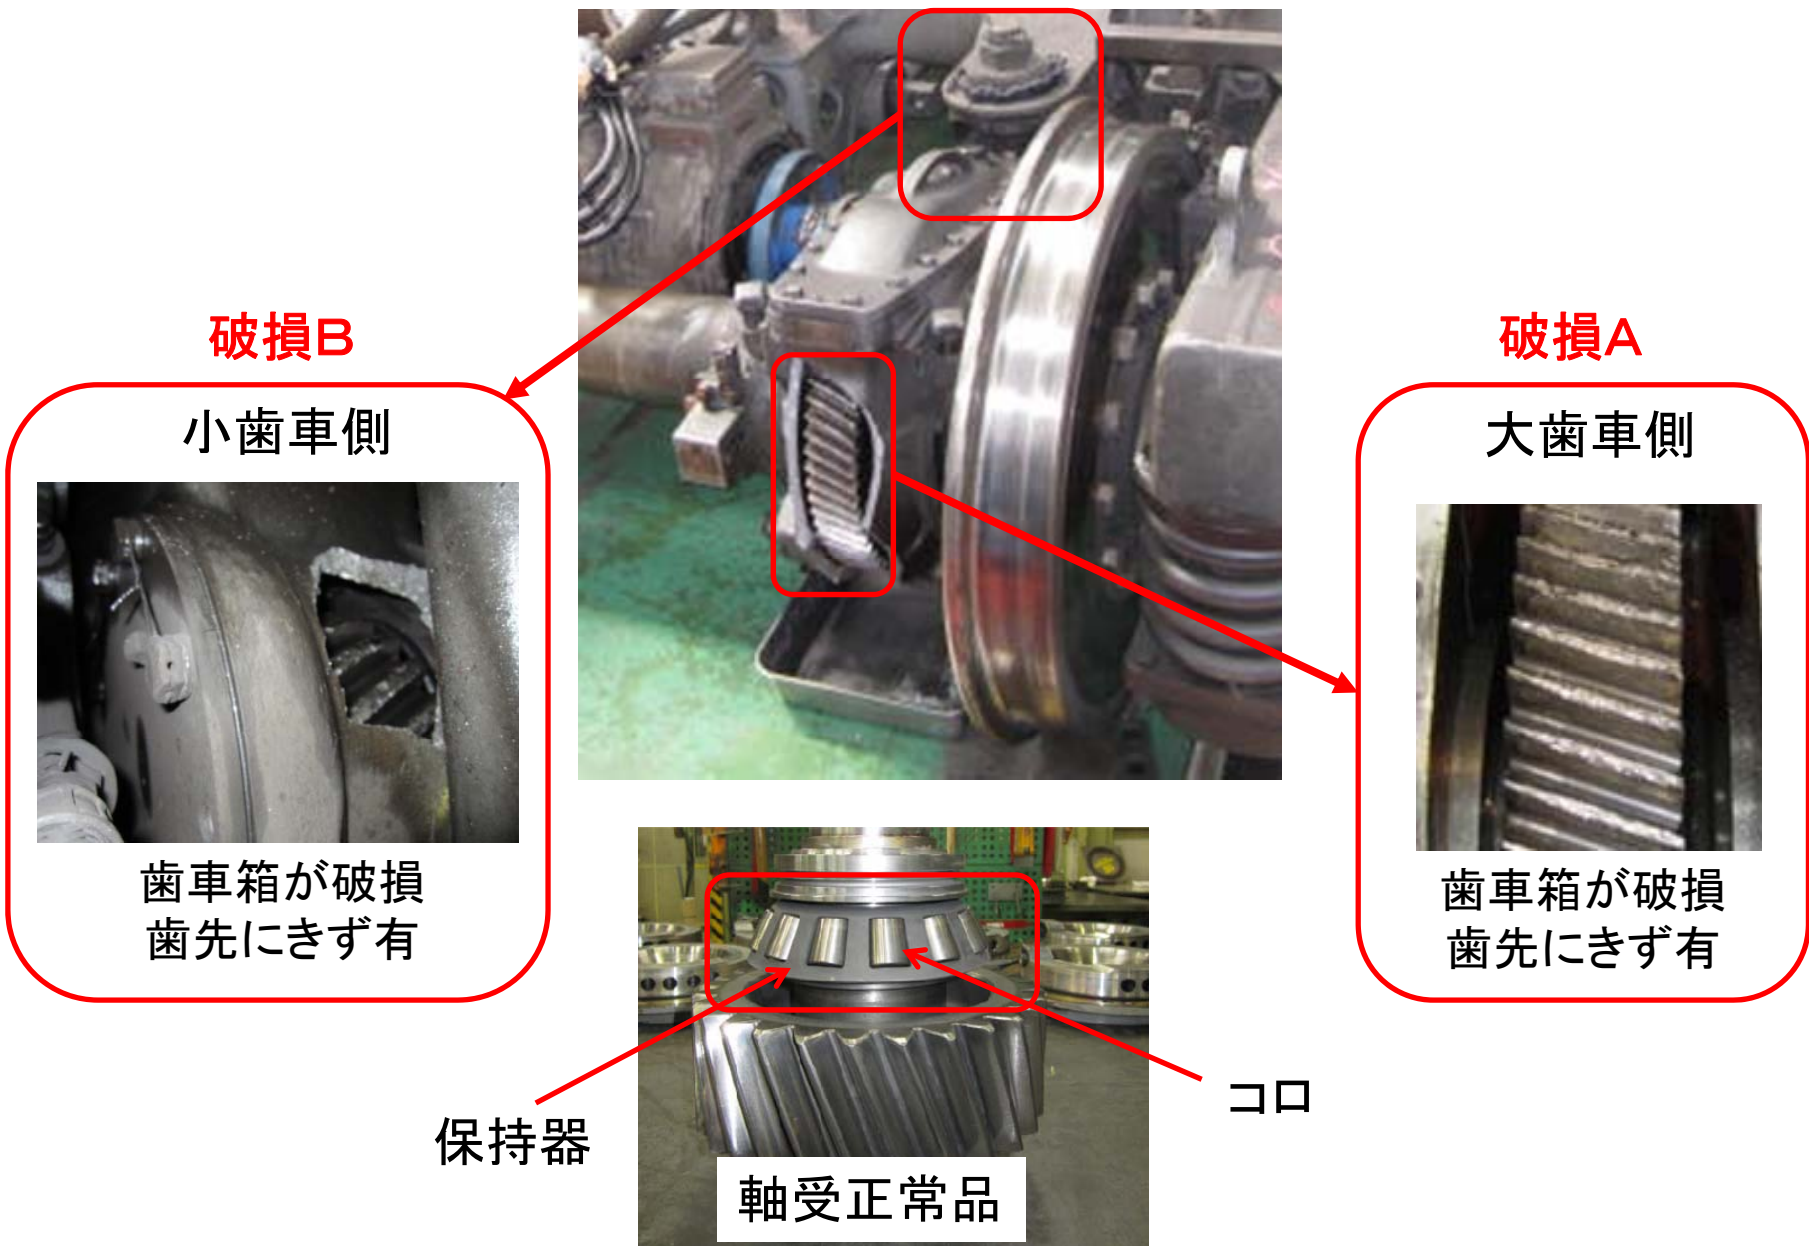
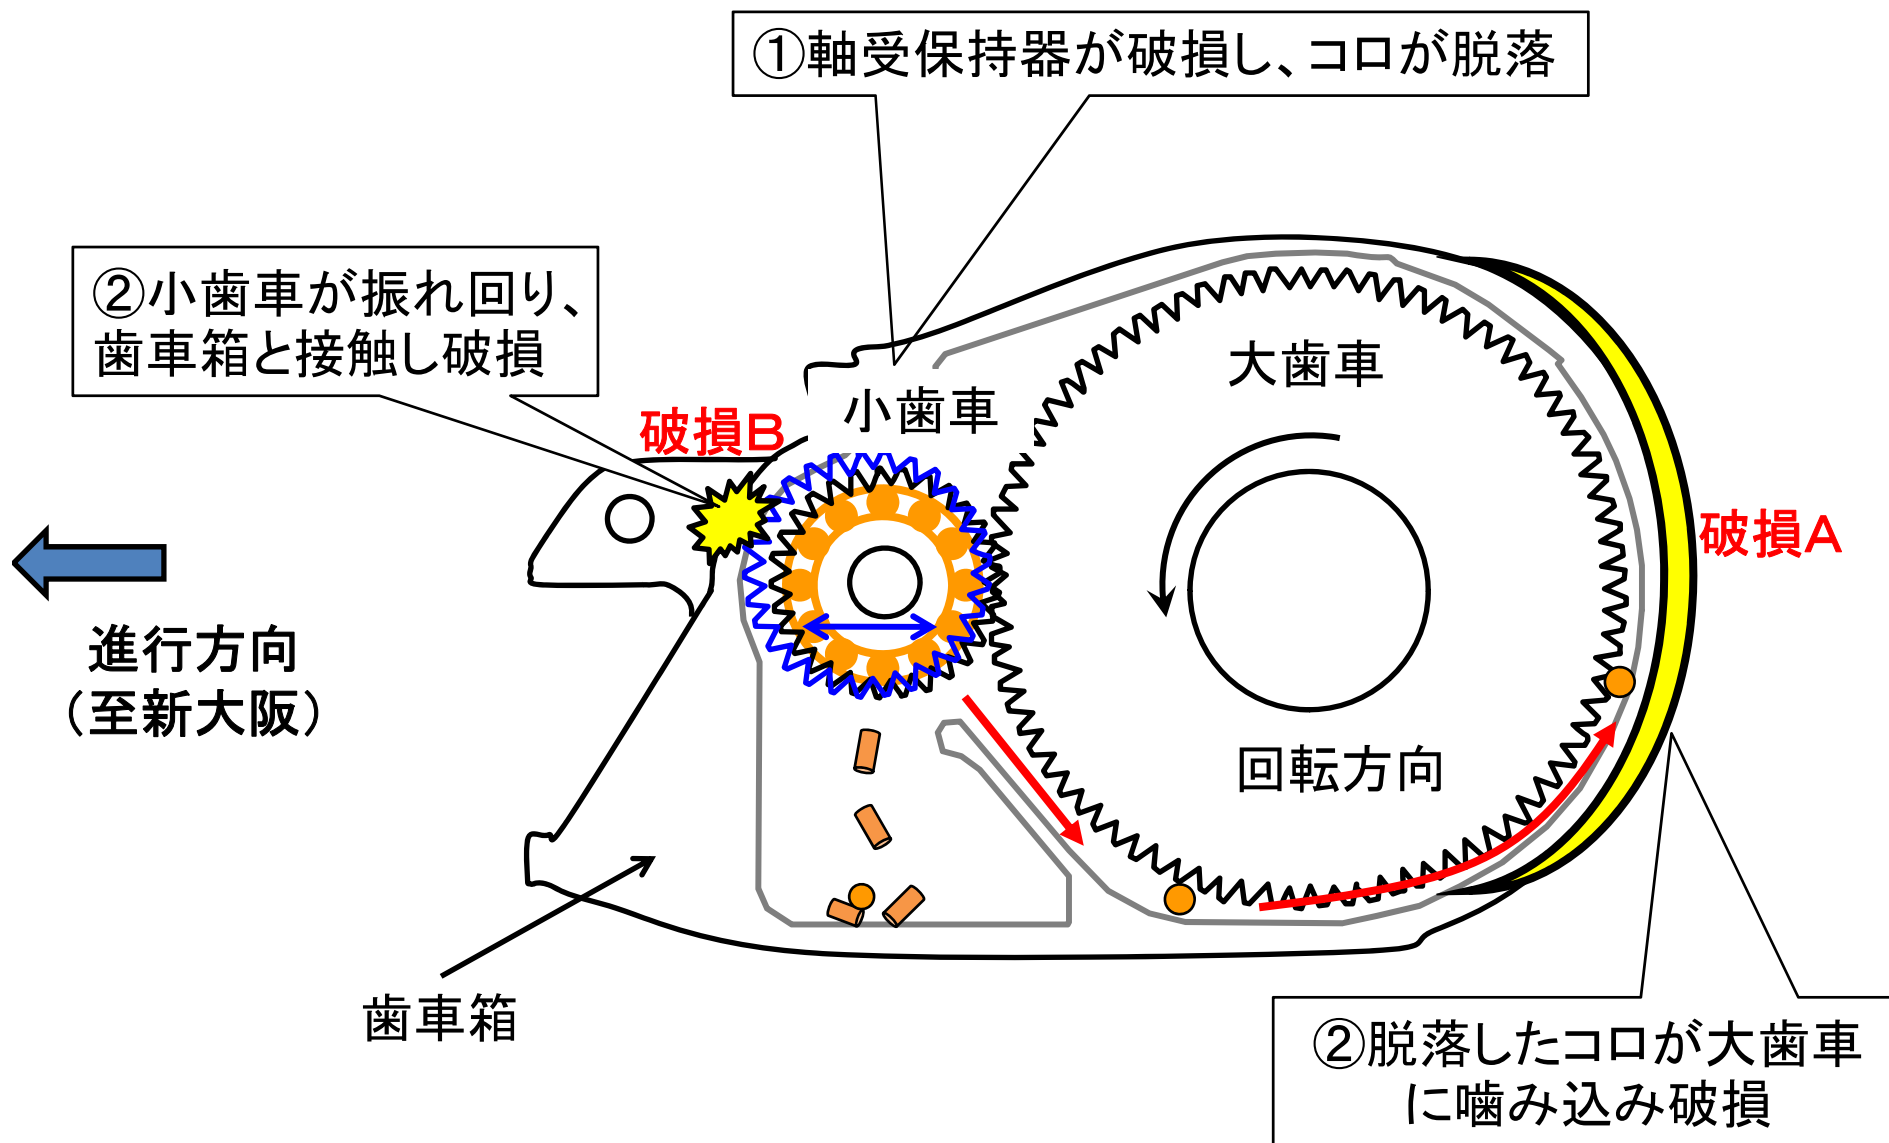
1. 調査内容 C50編成10号車No. 1台車の解体調査
2. 調査結果
（別紙1） ・歯車箱において既発表の破損（大歯車側）の他に、小歯車側にも破損が認められ、また、小歯車軸受や継手等にも傷が認められました。
3. 推定原因
（別紙2） ・小歯車軸受のコロを保持する部品（保持器）が破損したことで、軸受のコロが脱落しました。
・歯車箱の大歯車側の破損については、脱落したコロが歯車箱のすき間に入り込み、大歯車に噛み込んで、破損に至ったものと思われます。
・小歯車側の破損については、小歯車軸受の保持器が破損したことにより、小歯車が振れ回り、歯車箱と接触したことで、破損に至ったものと思われます。
・各部品の取付状態、潤滑油の状況、及び検査記録表の内容により、当社のメンテナンス過程には問題ないことを確認しており、当該保持器本体側に欠陥があったものと思われます。この保持器の破損原因については、製造メーカーで引き続き調査しています。
4. 今後の対応 ・同一ロットの小歯車軸受については、良好なものに取替を進めて参ります。
・なお、取替までの間、小歯車軸受の健全性を確認するため、歯車箱の磁気栓検査と油分析を行い、同種事象の発生を未然に防止します。

歯車箱の損傷状態
