橋りょう下に落下させた線路部品の調査結果について

[参考] 天竜川橋りょう下線路部品発見の概要

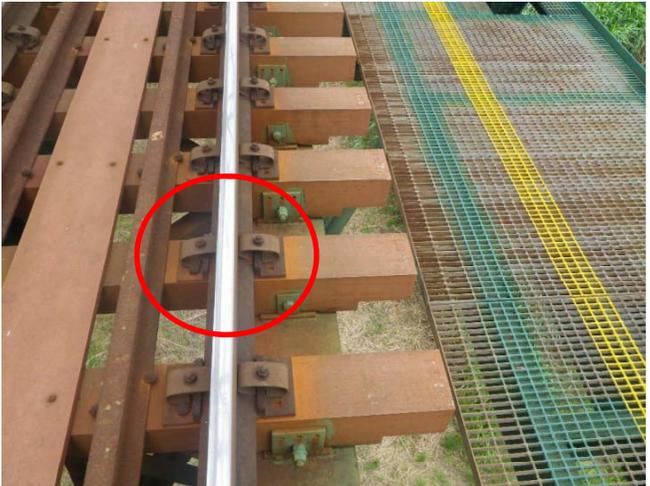
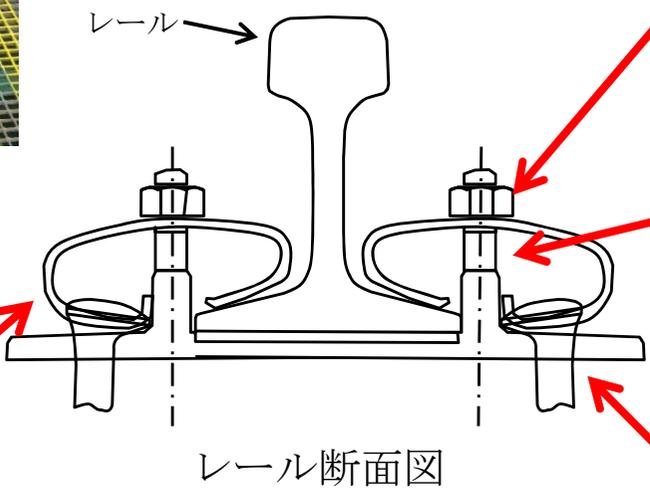
レール締結装置（全体）

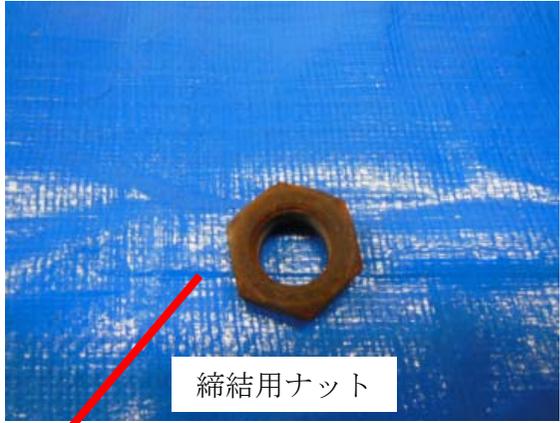
締結用ナット

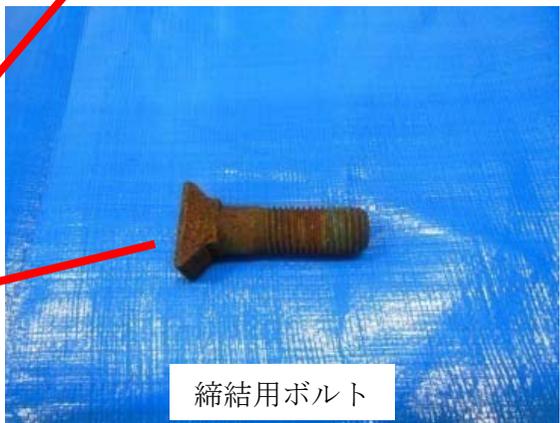
締結用ボルト

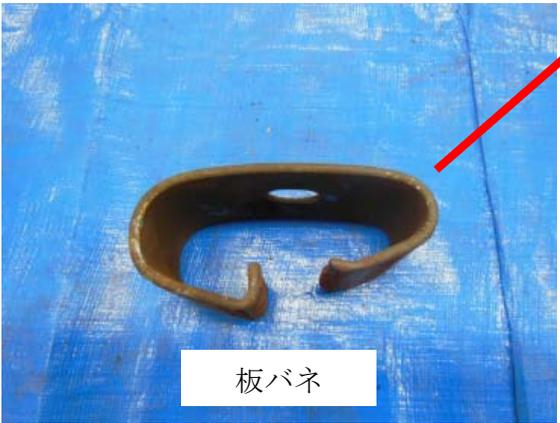
板バネ

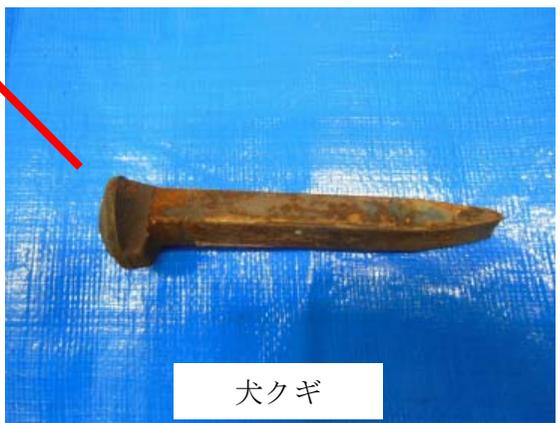
犬クギ
