平成25年6月27日
東海旅客鉄道株式会社

東海道新幹線トンネル覆工撮影装置の更新取替について

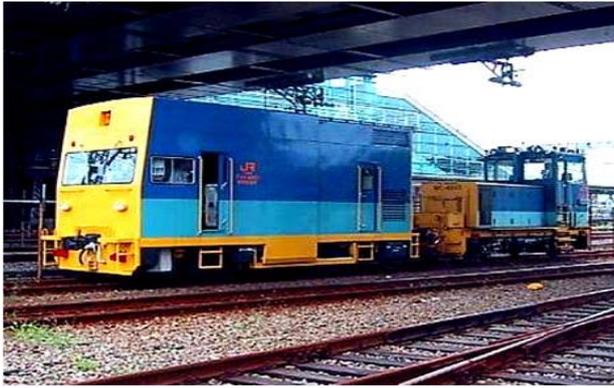
参考：トンネル覆工撮影車（全景）

さらに、この全般検査に加えて、当社独自の検査項目として、平成13年から、「トンネル覆工撮影車」を導入し、2年に1回の頻度でトンネル覆工表面を全断面、全線にわたり写真撮影し、事務所内で詳しく画像を調べて変状発生の有無や進み具合を検査しております。

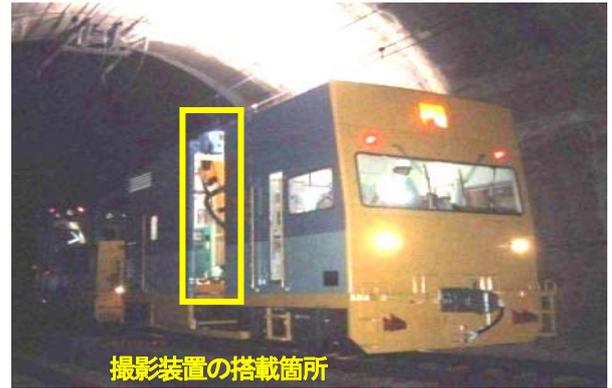
撮影装置の搭載箇所

参考：覆工撮影の様子

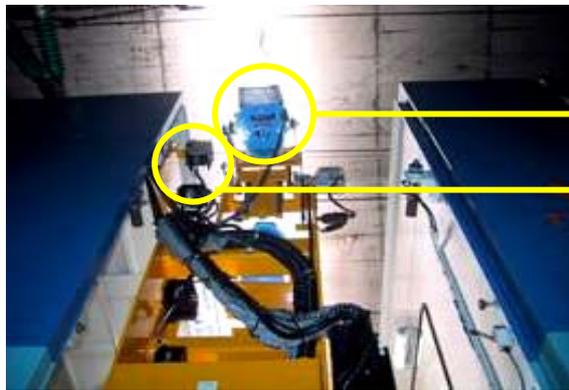
図 ① トンネル覆工撮影装置の更新による高解像度化、高照度化

（現在のカメラと照明設備）

- ＜更新後＞ より鮮明に撮影
- 【照明設備】 照度を向上（2万5千ルクス→3万ルクス）
- 【カメラ】 台数を増加（4台→10台）
カメラ1台あたりの画素数を向上
（3千画素→900万画素）

- ① カメラを高解像度化（3千画素→900万画素）するとともに、撮影時に使用する照明の明るさを向上（2万5千ルクス→3万ルクス）することで、0.5mm程度の微細なひび割れ幅でも鮮明に確認できます。（現在は、1mm程度まで確認可能） 【別紙 図① 参照】
- ② 撮影した画像データを、画面上で、過去の同一箇所の撮影画像と重ね合わせることにより、ひび割れなどの新たな発生の有無や進み具合を、一目で確認できます。（現在は、写真の目視確認） 【別紙 図② 参照】
- ③ 一度に撮影できる範囲を広げ、上下線を同時に撮影することで、検査効率が向上します。（現在は、片線ずつの半断面撮影） 【別紙 図③ 参照】

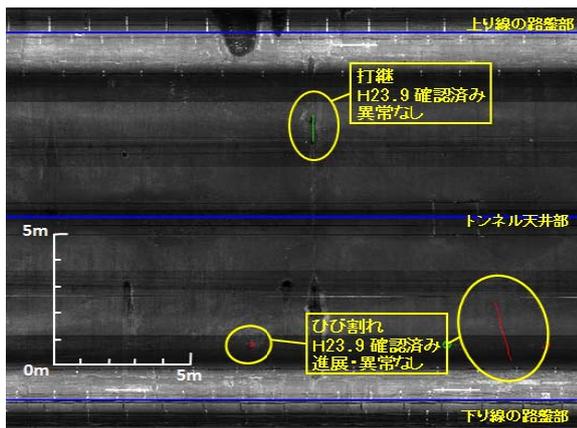
（現在の装置での撮影写真）

半断面ずつ撮影したものを、
検査用に印刷してつなぎ合わせたもの

- ＜更新後＞
 - ・より微細なひび割れ幅（0.5mmレベル）も確認可能

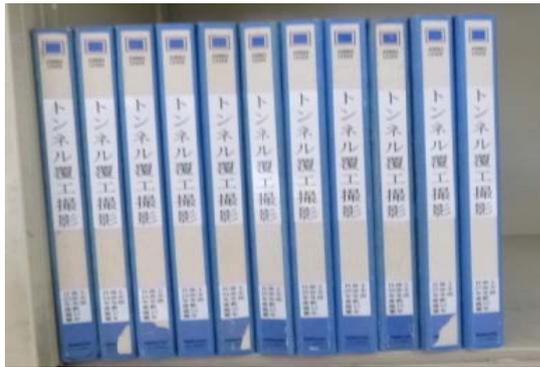
図 ② 撮影画像データの解析、管理機能の追加

(現在の撮影画像の管理状況)

現在 (イメージ図)
2年前
4年前

新幹線土木構造物
管理システム

PC上での画像解析

- ・ひび割れの抽出
- ・画像のレイヤー (層状) 化

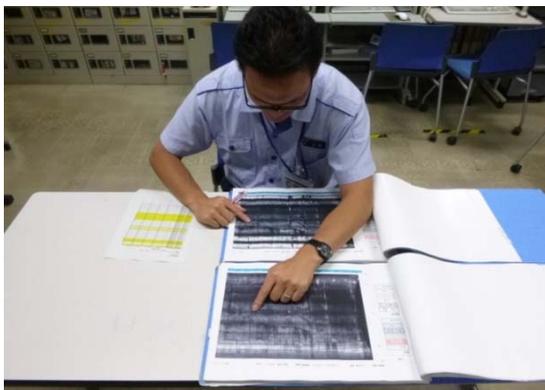
(現在の撮影結果点検の様子)

現在
2年前
4年前

PC上で管理図面作成し、点検
過去のひび割れと重ね合わせ表示により詳細に確認可能

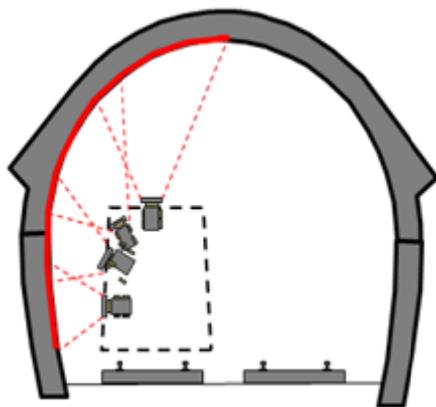
図 ③ 撮影範囲の拡大による検査の効率化

(現在の撮影範囲)

片線ごとの半断面撮影

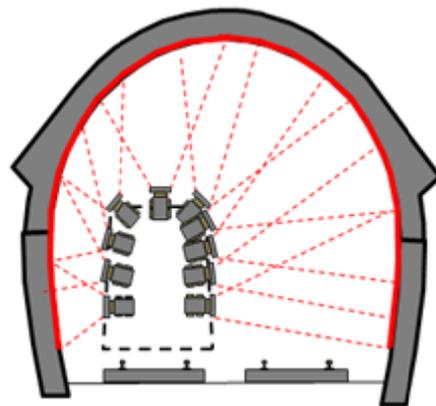
<更新後>

上下線を同時に撮影
