在来線特急車両部品の落失について

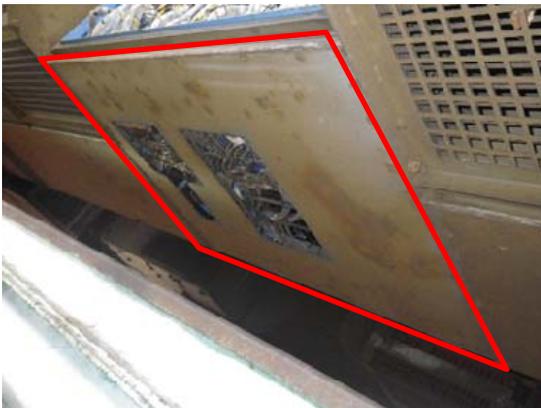
1. 発見日時 平成26年4月4日（金） 10時30分頃
2. 発見場所 JR東海 神領車両区
(住所：愛知県春日井市堀ノ内町)
3. 概況 JR東海 神領車両区で、在来線特急車両383系A5編成（6両編成）の定期点検中、係員が6号車の車両床下機器の下蓋が無くなっていることを発見しました。
下蓋は列車の走行中に落失したものと思われ、捜索しておりますが、現在までに発見されていません。
4. 落失物の詳細 6号車 車両床下機器 下蓋
大きさ：約85cm(縦)×約66cm(横)×約0.1cm(厚さ)
重さ：約2kg
材質：アルミ製

落失した状況

5. 原因 調査中
6. その他
 - ・車両床下機器の下蓋は、90日以内に1度実施する交番検査時に固定状態を目視で確認します。直近の検査は平成26年1月10日に行いました。
 - ・当該の蓋はリベットで固定されており、通常着脱するものではありません。

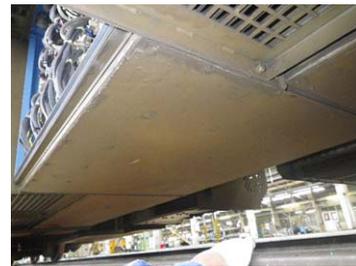
正常な取り付け状態

車両床下機器 下蓋の取り付け位置
