## 東海道新幹線 夜間保守作業に伴う線路下へのバラスト（※1）の一部散乱について

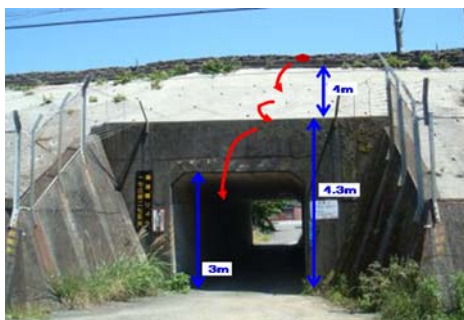
現地の状況

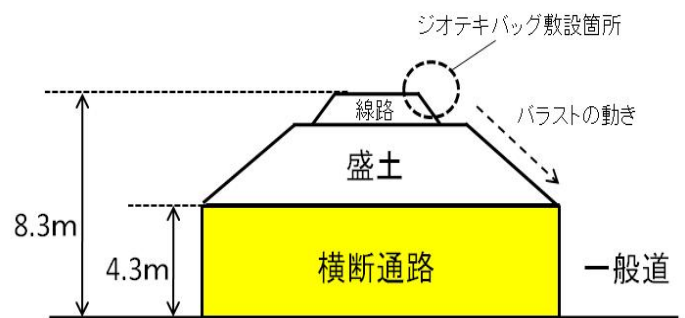
1. 発生日時 平成26年5月17日（土）0時～1時頃  
（申告日時 平成26年5月17日（土）8時頃）
2. 発生場所 静岡県静岡市駿河区用宗小石町 付近  
※線路から盛土を転がり、線路を縦断する通路の屋根（高さ4.3m）から落下（下図）
3. 落下したバラスト
  - ・大きさ : 最大のもの 約110mm×約65mm×約30mm
  - ・重さ : 最大のもの 約300g ※総計は約25kg
  - ・個数 : 約140個
4. 原因

現地の断面図

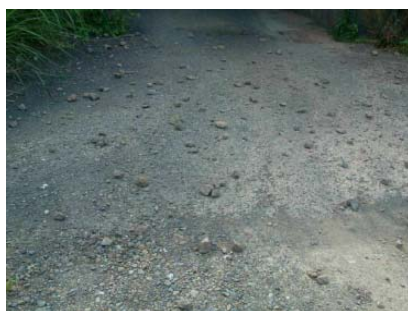
当社施設係員が確認したところ、昨夜線路にて実施していたジオテキバッグ（※2）の敷設工事の際、袋にバラストを詰める作業で一部のバラストが散発的にこぼれ、盛土を転がり線路下の一般道に落下し散乱していたことがわかりました。

散乱したバラスト

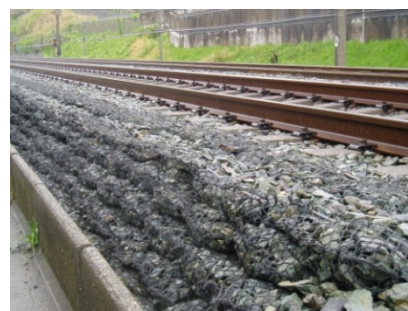
ジオテキバッグにバラストを詰め込む作業を実施している際、バラストがこぼれたため。

通常のジオテキバッグ敷設工事の様子
