平成 29 年 8 月 15 日  
東海旅客鉄道株式会社

### 浜松工場における新幹線車両脱輪の原因について

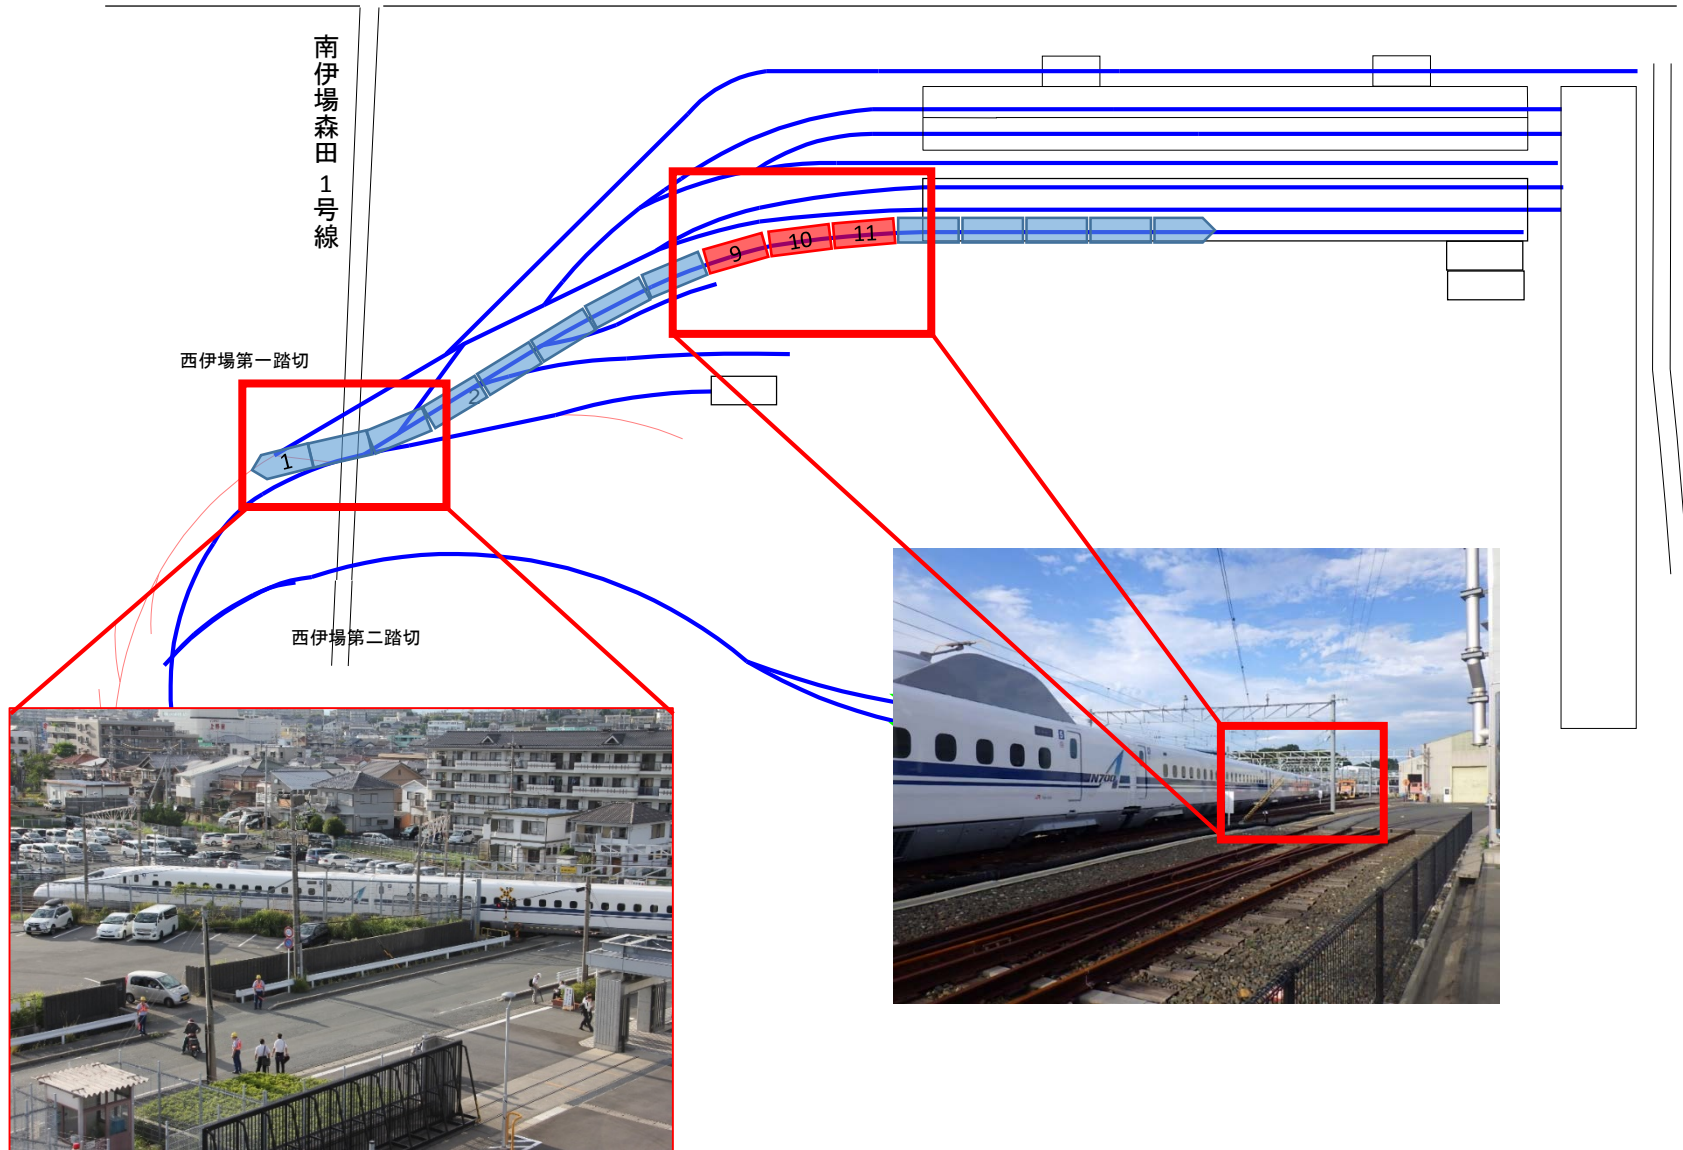
1. 発生日時 平成29年8月8日(火) 16時51分頃
2. 場 所 浜松工場 庫7番線 (住所 静岡県浜松市中区南伊場町)
3. 概 況 8月8日(火)16時51分頃、浜松工場庫7番線を出庫作業中の新幹線車両(N700系G19編成・16両 進行方向の先頭から1号車)が走行中に、9号車4軸(8車輪)、10号車4軸(8車輪)、11号車進行方向前部の1軸(1車輪)が脱輪し、2号車が市道の踏切を支障しました(別紙1-1、1-2)。そのため、8号車と9号車を切り離し、1~8号車を踏切に支障しない位置まで移動させ支障していた踏切の通行を再開しました。

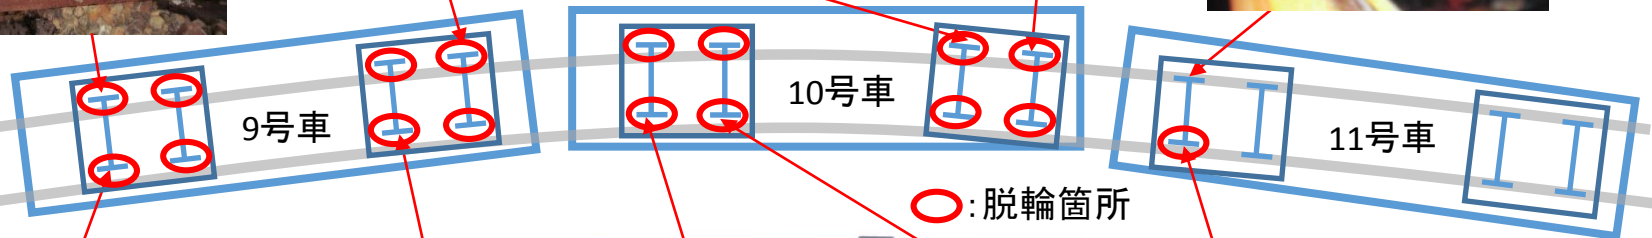
9号車 全軸(4軸・8車輪)が外軌側(山側)に脱輪  
 10号車 全軸(4軸・8車輪)が外軌側(山側)に脱輪  
 11号車 1軸・1車輪(No1軸内軌側車輪)が軌道内側に脱輪(外軌側車輪は脱輪なし)

←進行方向

9号車

10号車

11号車

○:脱輪箇所

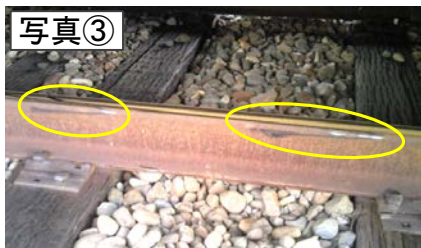
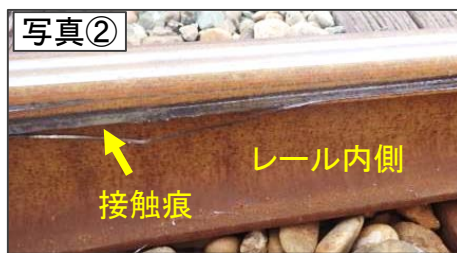
レール外側に脱輪した際の接触痕

レール内側の接触痕

犬ぎの浮き

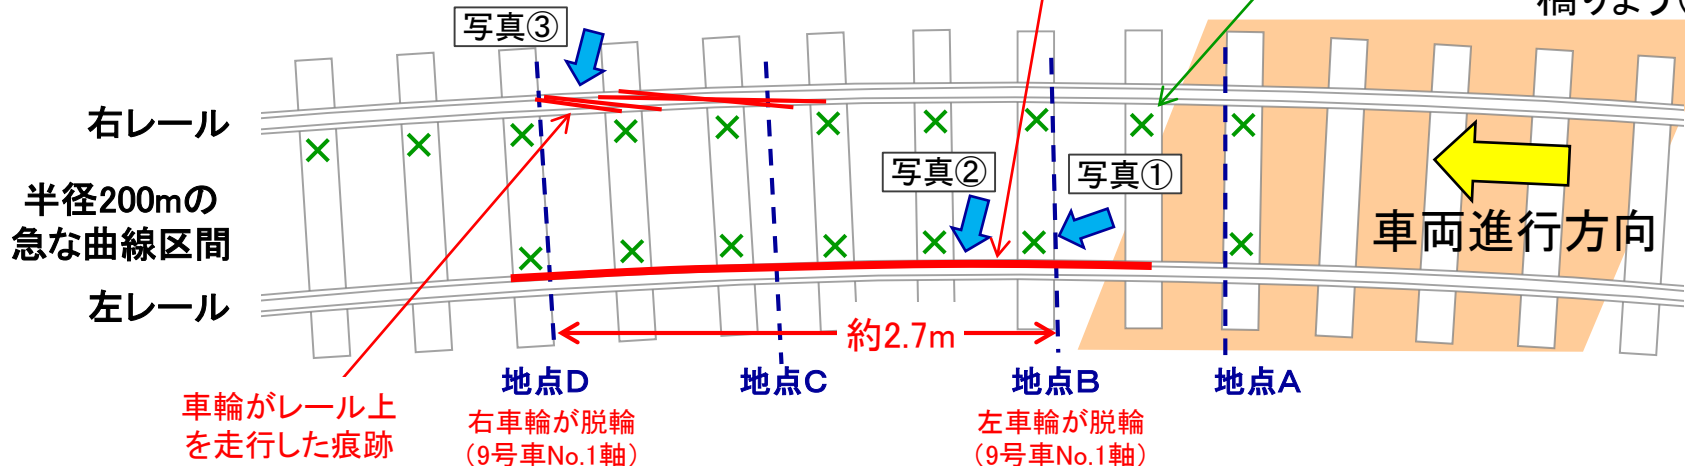
車輪がレール上を走行した痕跡

地点D  
右車輪が脱輪  
(9号車No.1軸)

地点B  
左車輪が脱輪  
(9号車No.1軸)

地点D

地点C

地点B

地点A

この箇所において、車輪がレールを横方向に押す力に対するレールの締結力が経年により十分でなかったため、レールをまくらぎに固定している犬くぎが浮いて、レールが傾き、レールの間隔が広くなり脱輪しました(別紙2)。
5. 対 策 浜松工場内の半径200m以下の曲線区間全ての軌道構造を強化します。具体的には、レールを固定する部品を「犬くぎ」から「板ばね」に変更してレールの締結力を強化します(当該箇所は8月14日に対応済み)(別紙3)。
6. そ の 他 本事象によるお盆輸送期間の営業列車への影響、及び怪我人はありません。

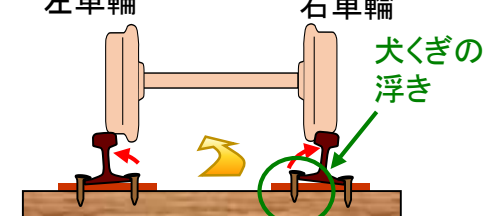
さらにレールが傾き、左車輪がレール内側に脱輪する

車輪がレールを横方向に押す力により犬ぎが浮き、レールが外側に傾く

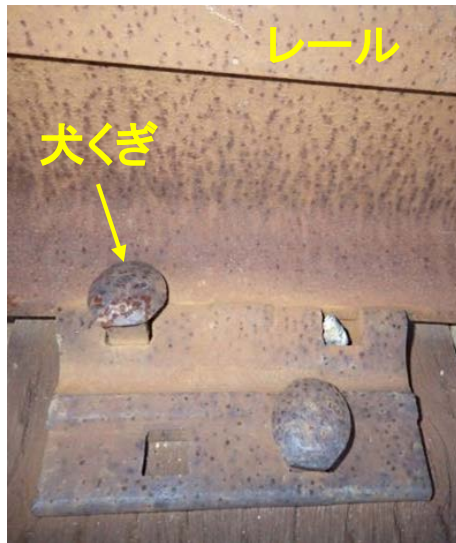
【現在】

・浜松工場内の半径200m以下の急な曲線区間の締結装置の強化について

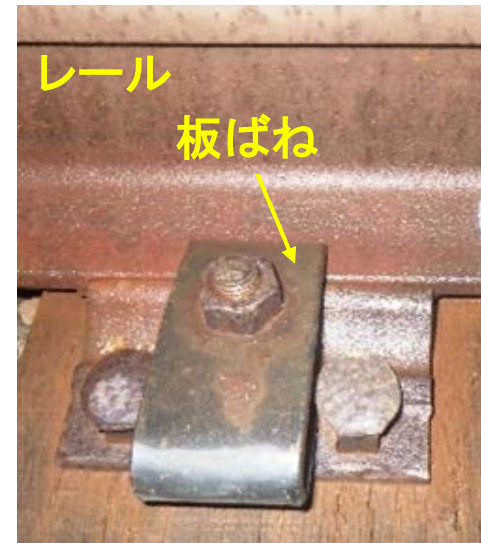
【今後】

⇒レールを固定する部品を「犬くぎ」から「板ばね」に変更して、レールの締結力を強化  
 (当該箇所は8月14日に対応済み)
