## 東海道新幹線 車両の異常早期発見に向けたさらなる取組みについて

2017年12月11日（月）に発生しました新幹線車両の台車枠き裂事象を踏まえ、以下の通り、車両の異常早期発見に向けたさらなる取組みを決定しましたのでお知らせいたします。

## 【別紙2】 車両の異常早期発見に向けたさらなる取組み

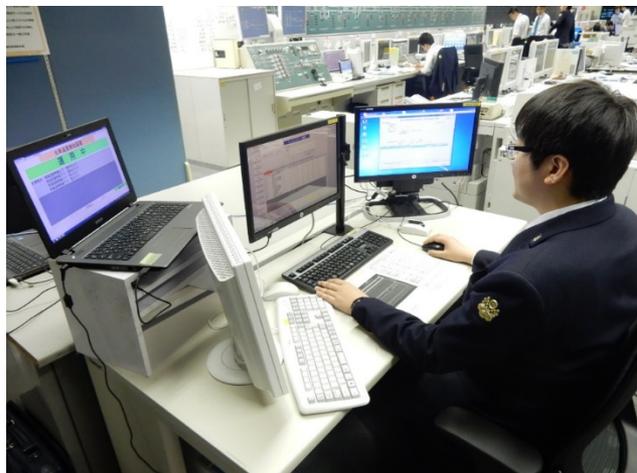
車両状態のモニタリング

- ・走行中の車両機器の状態や、台車温度を監視できる端末を新設
- ・専任の車両技術者を配置し、車両状態のモニタリングを強化

- (1) 新幹線台車温度検知装置の増設（別紙1）
  - ・ 東京駅～新大阪駅間に現在2箇所設置している新幹線台車温度検知装置をさらに3箇所増設し、合計で5箇所とします。
  - ・ 各箇所で測定した温度データから、各台車の温度推移を監視し、異常の有無を自動判定する検知手法を新たに導入します。※実施時期：2019年度末までに設置（予定）
- (2) 車両状態の監視機能の追加（別紙1）
  - ・ 車両データ（台車の空気ばね圧力）を自動的に分析し、台車の異常を検知した際に運転台にアラーム表示する機能を追加します。※対象編成：N700Aタイプ  
実施時期：2018年度末までに順次搭載（予定）
- (3) 指令における車両状態のモニタリングの強化（別紙2）
  - ・ 新幹線総合指令所に専任の車両技術者を新たに配置し、走行中の車両機器の状態や、台車温度を監視できる端末を新設することにより、車両状態のモニタリングを強化します。※実施時期：2018年6月1日～

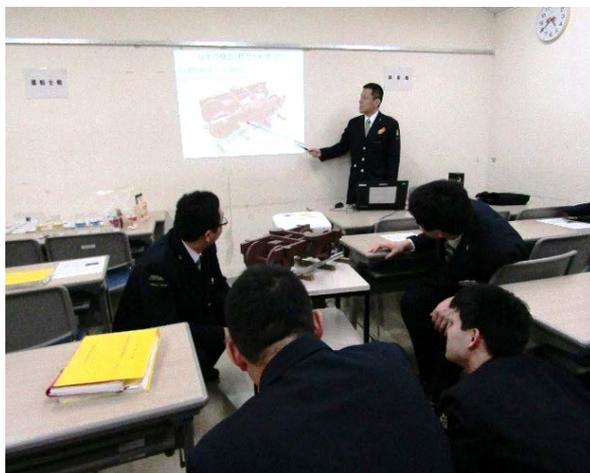
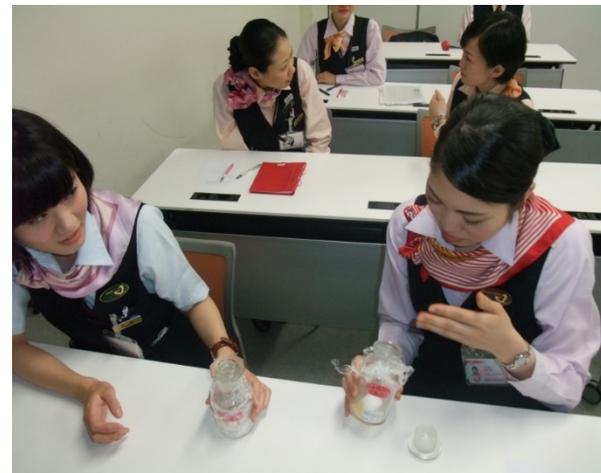
乗務員・パーサーへの訓練

- ・台車などの車両機器に異常が発生した際の臭いや通常の音を体感する訓練を東海道新幹線の全乗務員・パーサーに対して実施済
