東海道新幹線における雪害対策の取り組みについて

徐行判断のさらなる適正化に向けた取り組み

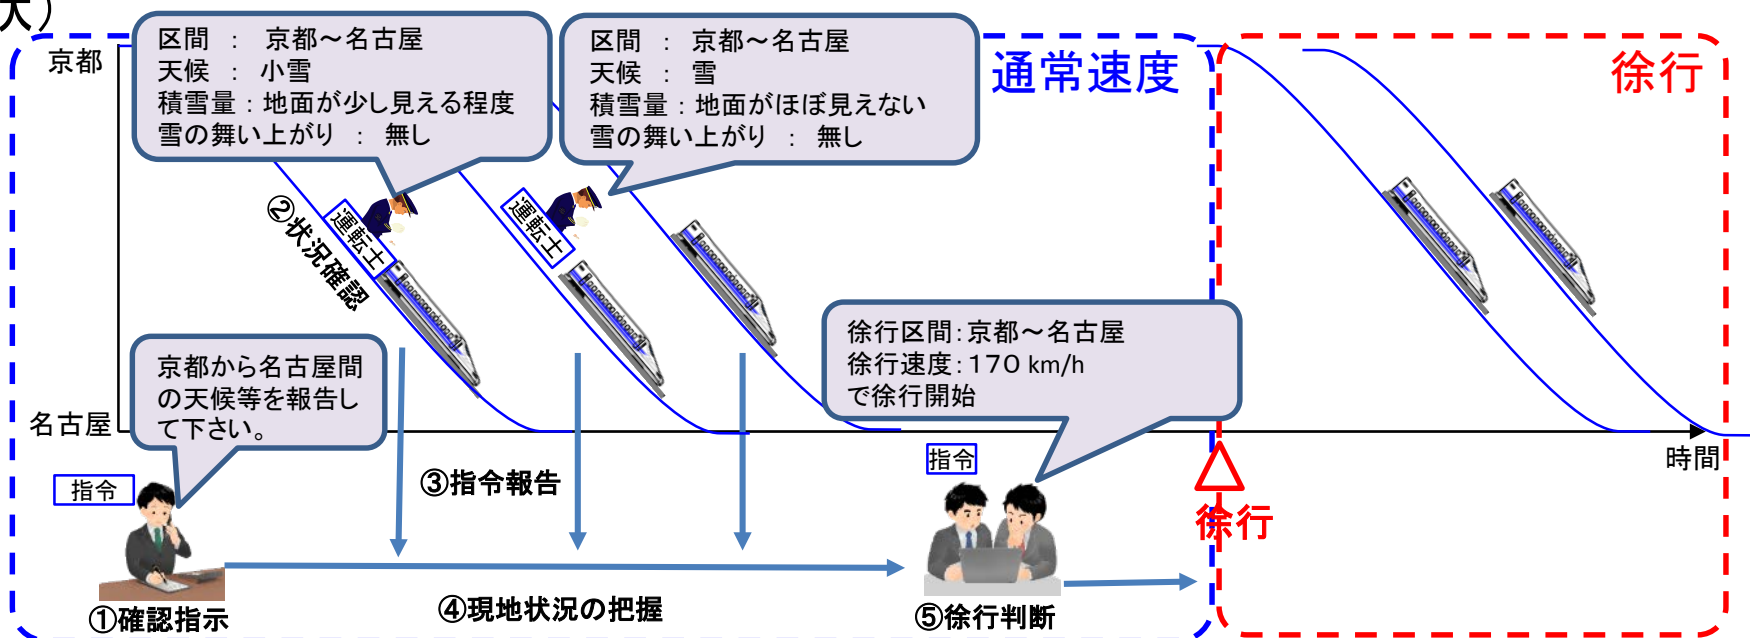
(現状)

- ・指令において、雪害地区を走行する運転士から口頭で取得した現地状況（積雪量、降雪状況）を基に、徐行区間・速度の判断を行います。

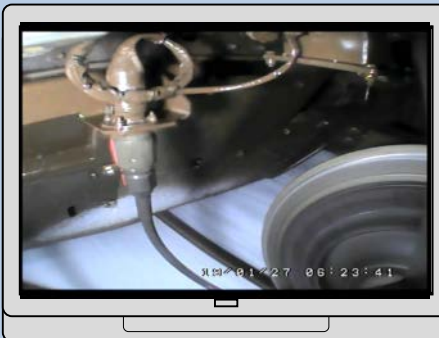
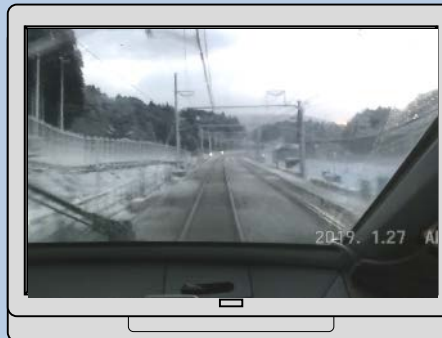
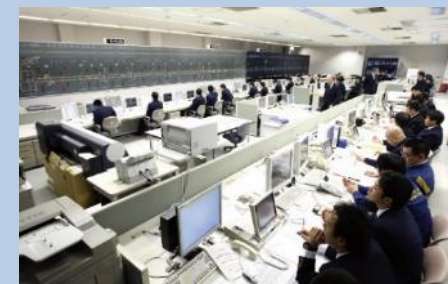
車両床下カメラ

運転台カメラ

- <着雪状況>
- ・フサギ板の着雪量
 - ・着雪進展の速度

- <環境条件>
- ・気象条件
 - ・線路内の積雪量
 - ・走行速度

着雪状況と環境条件の関係性を解明し、さらなる着雪防止対策の検討に活用

4編成の車両床下にカメラを新設して、これにより取得した着雪状況（着雪量、着雪進展の速度等）のデータと、運転台カメラなどにより取得した環境条件（気象条件、線路内の積雪量等）のデータの関係性を様々な気象条件において解明するとともに、床下に設置している融雪ヒーター付フサギ板への着雪状況を確認して、引き続き、効果を検証します。

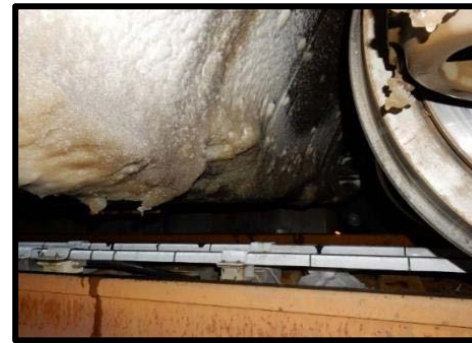
【参考】融雪ヒーター無しの着雪状況

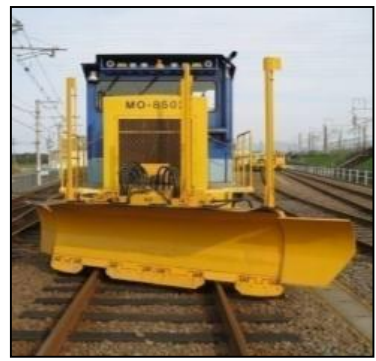
ラッセル車

※積雪量が多い場合に使用

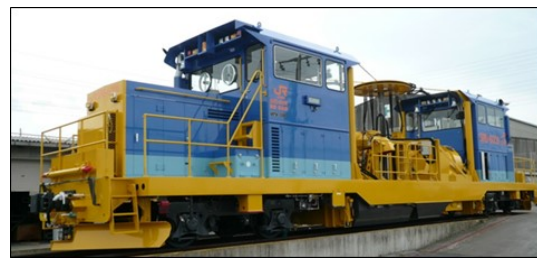
ロータリーブラシ車

車体中央に配備されたブラシでレール上の雪を除雪します。

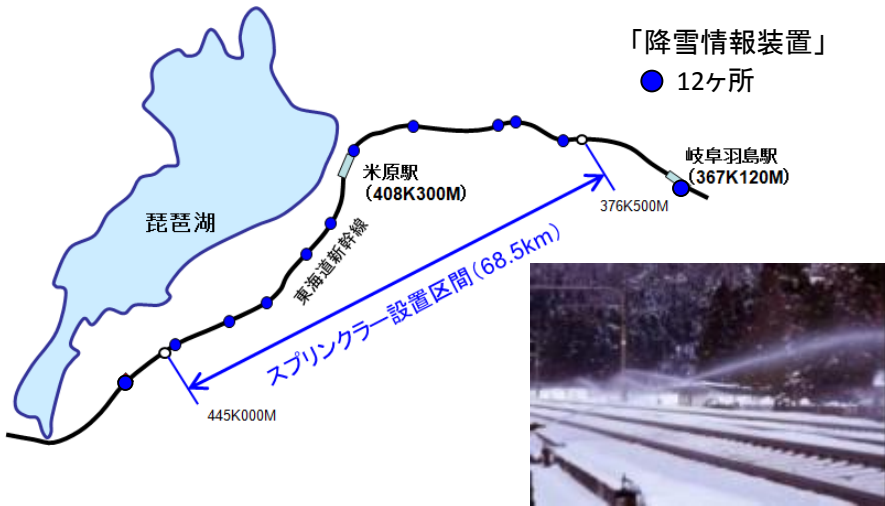
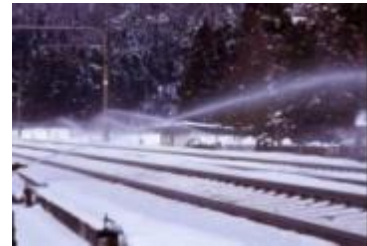
スプリンクラー散水による濡れ雪化

走行風でレール近傍の雪が舞い上がり、車体に着雪させないために雪を濡らします。

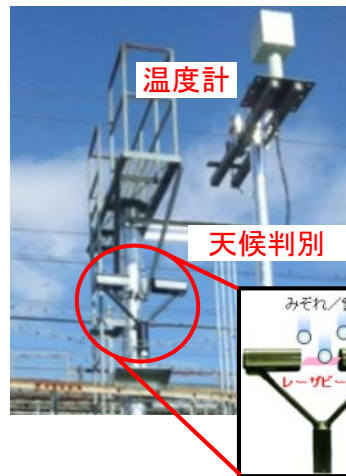
「降雪情報装置」による濡れ雪判断

天候	みぞれ		小雪・雪・吹雪
雪質	濡れ雪	乾き雪	—
運転速度	概ね正常運転	速度を落として運転	雪質によらず速度を落として運転

降雪情報装置は、現地の天候がみぞれであるか雪であるか、雪質が湿き雪か濡れ雪かの判別をします。指令員はそれらを基に運転速度を判断します。

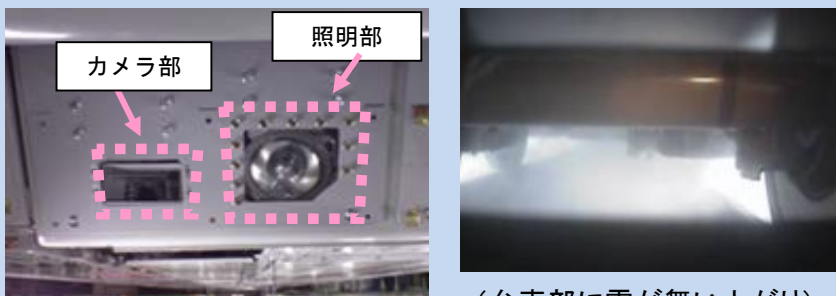
車上カメラ※N700系50編成に搭載

(台車部に雪が舞い上がり)

関ヶ原・米原・京都地区で車体についての雪が変化する状況を地上カメラと車上カメラで確認し、雪の状態を把握することで、適切な運転速度を判断します。

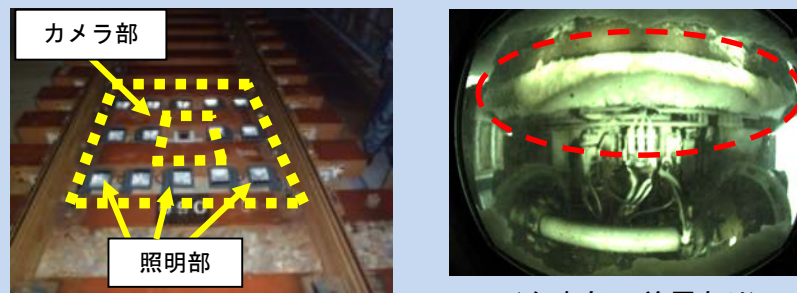
地上カメラ※4箇所を設置

(台車部に着雪あり)

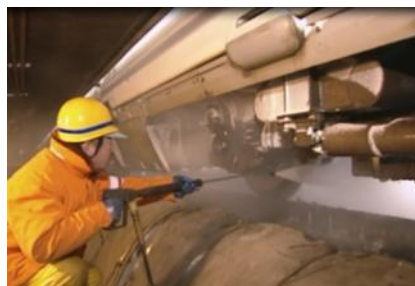
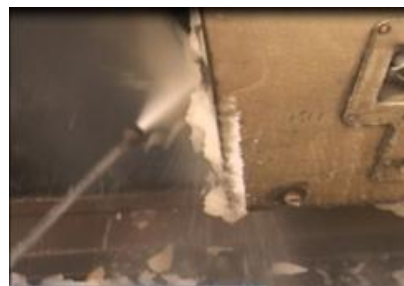
高圧洗浄機を使用した雪落とし作業

高圧の水を吹きつけ、列車床下に付着した雪を除去します。主要駅(名古屋駅、新大阪駅等)で実施します。
