東海道新幹線 新型警報トロリ線摩耗検知システムの導入について

警報トロリ線摩耗検知システムの概要

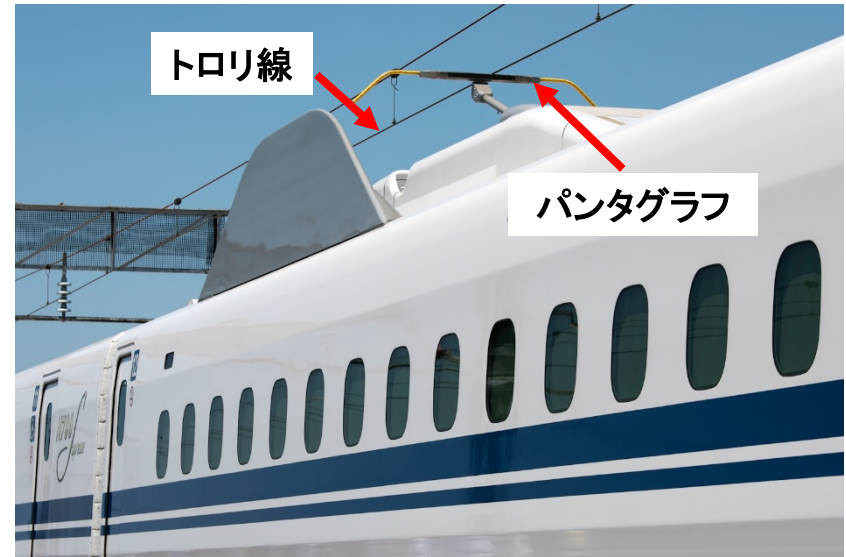
○警報トロリ線

断面図

通常のトロリ線

警報トロリ線

検知線を埋め込み

トロリ線の内部に埋め込む検知線に従来の金属線に代えて光ファイバを使用した「光ファイバ式警報トロリ線」を用いた新しいトロリ線摩耗検知システム

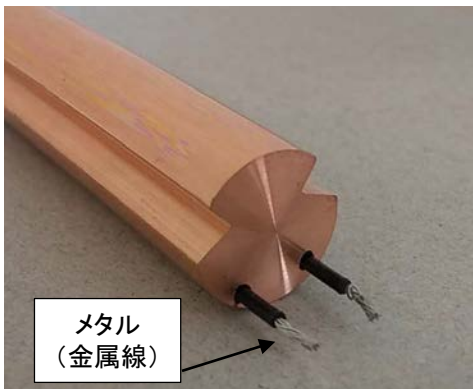
【現在】

メタル(金属線)式警報トロリ線

夜間の停電時に検知線に電流を流し、トロリ線の摩耗の進行を診断(1日1回)

架線上部に設置している表示装置にて摩耗の進行を検知し警報を発出(沿線2~3km毎に設置)

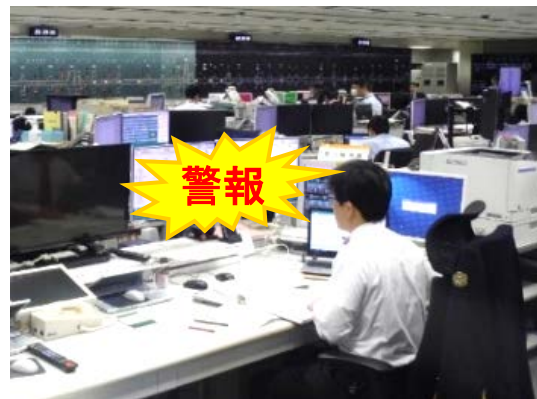
新幹線総合指令所

摩耗が進行すると指令所にて即時に警報を知得
光ファイバに照射した光パルス信号の反射光を測定することで、摩耗が進行している地点を高い精度で検出
