2020年12月9日
東海旅客鉄道株式会社

東海道新幹線の雪害対策における 新型スプリンクラーによる散水の試行について

○ 新型「エゼクタノズル・スプリンクラー」について

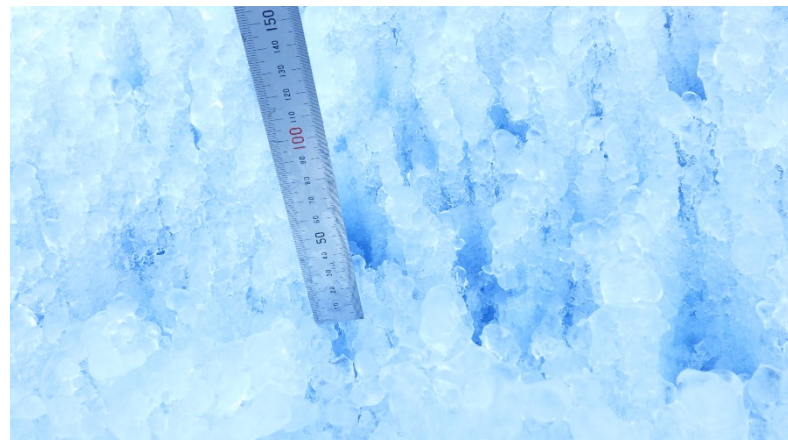
(現行のスプリンクラー)

現行のスプリンクラー (散水30分後の雪表面)

⇒ 水の粒が積雪に入り込み、頭頂面が乾いた雪の氷の柱 (氷筈：ひょうじゅん) が見られる

- ・ 東海道新幹線では、レール近傍の雪が列車の走行風で舞い上がり、車体に付着するのを防ぐため、スプリンクラーで散水し雪を濡らします。
- ・ この散水には、一般的な仕組みのスプリンクラーノズルを使用しておりますが、水の粒が大きく、水が雪の表面に留まらず、積雪内に沈下し入り込むため、特に氷点下の気象条件下では、散水しても、雪の表面全体に軽い雪が残り、それらの雪が列車風で舞い上がることで、新幹線車両に付着することがあります。
- ・ 今回開発した「エゼクタノズル・スプリンクラー」は、ノズルに空気を送り込み、現行のスプリンクラーに比べ、水の粒の大きさ（直径）を平均11%程度小さくすることで、氷点下の気象条件下においても、雪の表面全体を濡らすことができ、列車風による雪の舞い上がりを起こりにくくします。
- ・ 空気を送り込んで散水することで、使用する水の量を抑えることができます。
 - ◇ 線路延長20mあたり、1時間約100%の節水
- ・ エゼクタノズルを採用したスプリンクラーは、日本では初めての試みです。

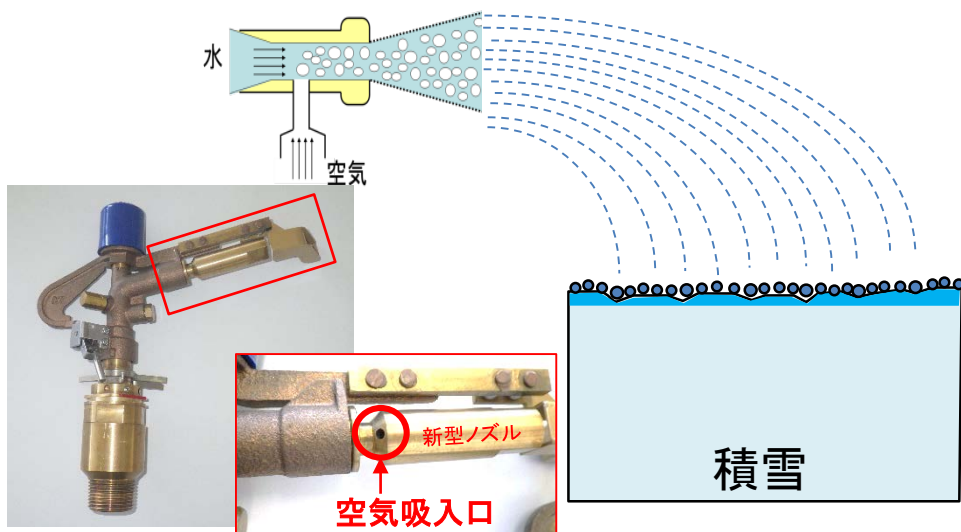
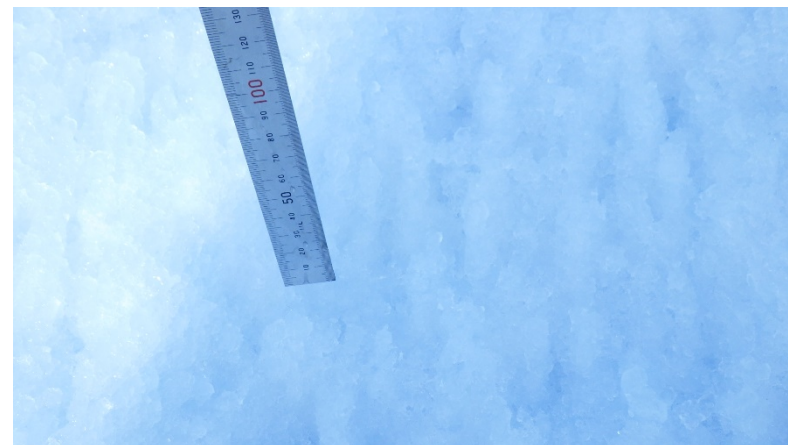
(新型のスプリンクラー)

エゼクタノズル・スプリンクラー (同上)

⇒ 水の粒が細かく、積雪の表層に留まるため水が染み込み表面が滑らかな状態になる

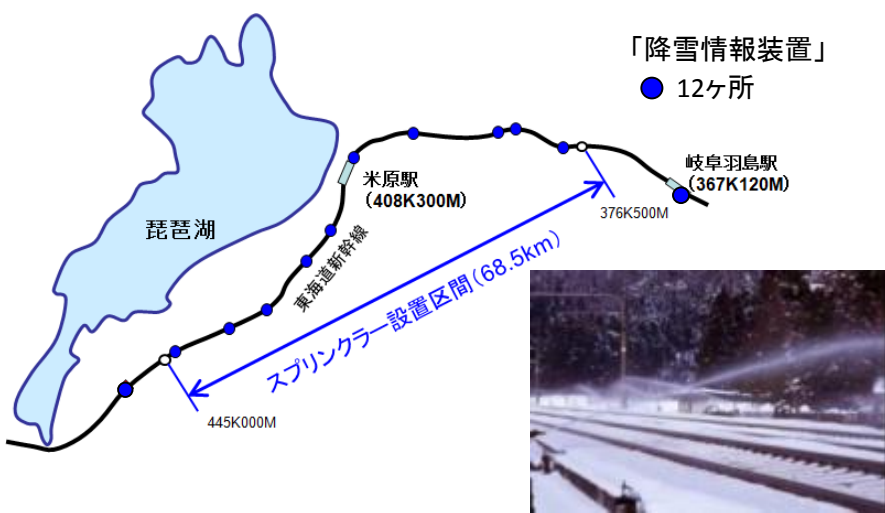
スプリンクラー散水による濡れ雪化

レール近傍の雪が列車の走行風で舞い上がり、車体に付着するのを防ぐため、スプリンクラーで散水し雪を濡らします。

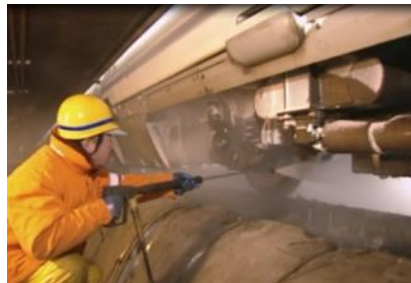
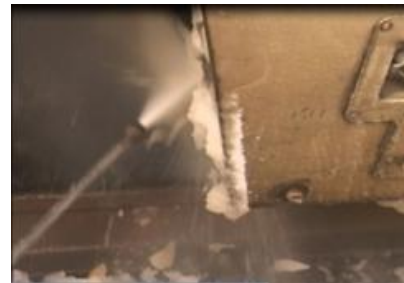
高圧洗浄機を使用した雪落とし作業

高圧の水を吹きつけ、列車床下に付着した雪を除去します。主要駅(名古屋駅、新大阪駅等)で実施します。
