身延線 善光寺駅～南甲府駅間の橋りょうからのボルト類落下について

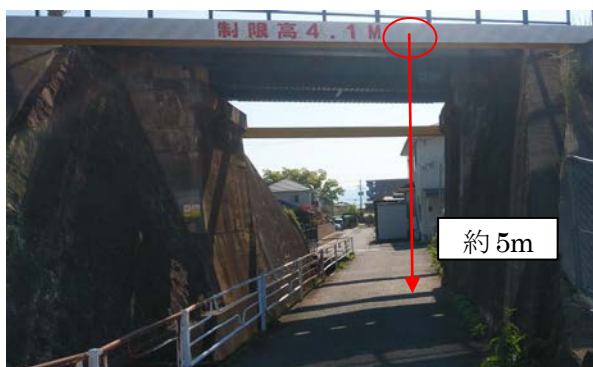
1. 発生日 2021年4月12日（月）
2. 発生場所 身延線 善光寺駅～南甲府駅間 第二板垣川架道橋
住所：山梨県甲府市城東
3. 落下物
 - ・ボルト及びナット（鉄製）
 - ・大きさ及び重さ
 - 〔ボルト〕 約2.2 cm（直径）× 約33 cm（長さ）、約1.2kg 1本
 - 〔ナット〕 約3.0 cm（直径）× 約1.5 cm（長さ）、約0.05Kg×2個 計約0.1Kg
 - ・総重量： 約1.3Kg
4. 原因
 - ・調査中
5. その他
 - ・道路面から取付けられたボルト類までの高さは、約5mです。

落下箇所

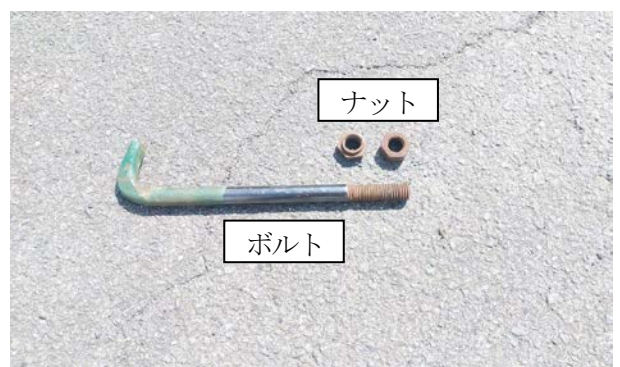
当社が調査したところ、落下したボルト類は、橋桁とまくらぎを固定するボルト及びナットであることが判明しました。

落下したボルト及びナット
