## サーモグラフィカメラを活用した「座席濡れ検知装置」の開発・導入について

## 座席濡れ検知装置の概要

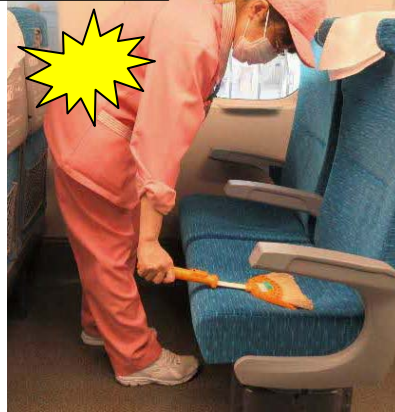
中腰作業で  
腰の負担大

- ・座席の濡れの有無の確認は「濡れ検知機能付ホウキ」を使用
- ・整備スタッフが、1編成あたり約1,300席の全座席を1席ずつ手作業で確認
- ・確認時は、中腰での連続した作業が必要

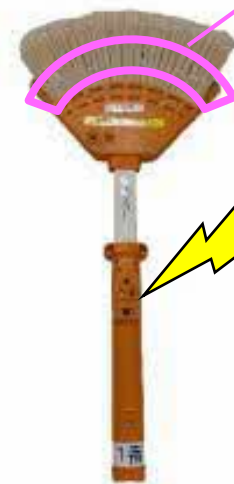
濡れ検知機能付ホウキ

1席ずつ手作業で確認

電極を押付けて  
水分を検知

警報音で  
濡れを通知

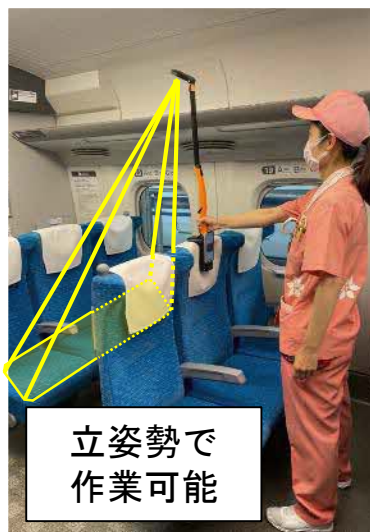
座席濡れ検知装置

3席分または2席分を  
まとめて自動で確認

サーモグラフィ  
カメラ

スマートフォン

- ・サーモグラフィカメラを活用した「座席濡れ検知装置」を導入
- ・立ち姿勢で装置を座席方向に向けるとサーモグラフィカメラで周囲との温度差を検知し、濡れを自動で検出
- ・濡れている席をスマートフォンの画面と音声により通知

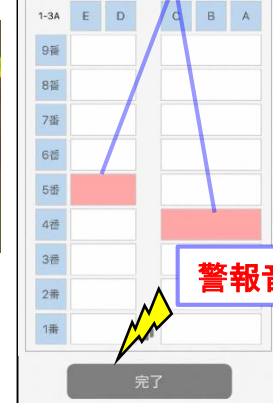
スマートフォン画面

濡れている席は  
赤表示

警報音
