在来線車両の床下搭載品の落失について

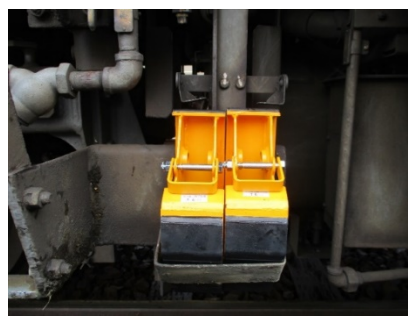
鉄製手歯止め搭載状態
(正常状態)

発見時の状態

5. 原因 動物との衝撃の影響で落失した可能性が考えられますが、詳細は調査中です。
6. その他 当該箇所は2022年2月2日に点検を実施しており、鉄製手歯止めが正常に搭載されていることを確認しております。
