東海道新幹線 新横浜駅～小田原駅間におけるワイヤーの道路への垂下について

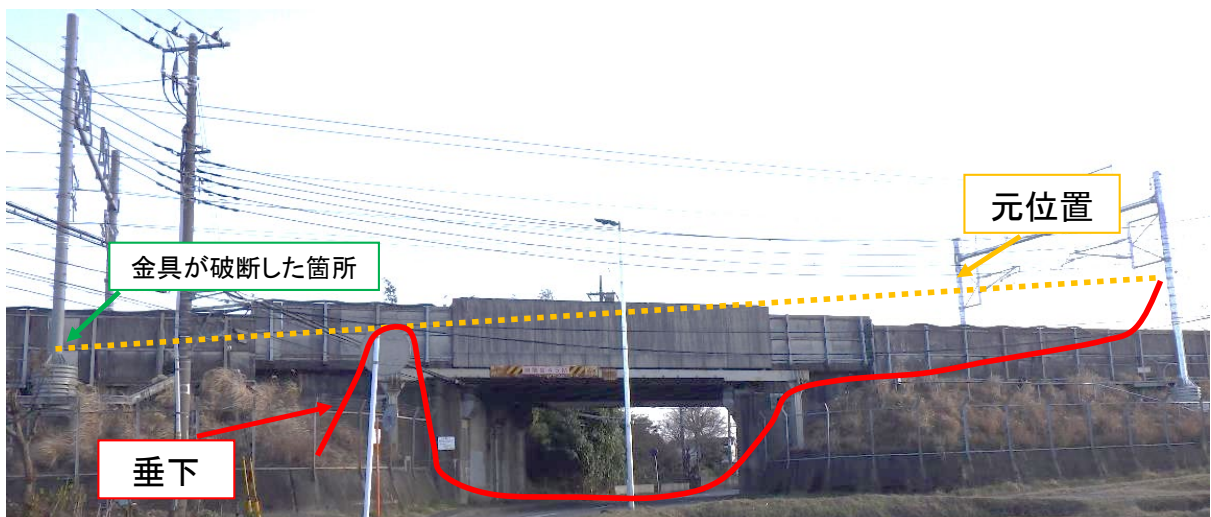
1. 発生日時 2023年2月1日（水）5時20分頃
2. 発生場所 東海道新幹線 新横浜駅～小田原駅間
住所：神奈川県平塚市横内（よこうち）
3. 垂下したワイヤー
 - ・種類： 亜鉛めっき鋼より線（断面積90mm²）
 - ・長さ： 約50m（うち道路に支障する幅は12m）
 - ・用途： 沿線設備に電源を供給するための電力ケーブルの張力を支えるために、電力ケーブル架設区間の両端に設置するワイヤー
4. 原因
 - ・ワイヤーを固定する金具が破断し外れ、ワイヤーが垂下したため。
※金具が破断した原因は調査中です。
5. その他
 - ・これまでに怪我人の情報はありません。
 - ・同様の設備については点検を実施いたします。
 - ・当該のワイヤーは電気を流す用途のものではありません。

ワイヤー垂下の状況
