2023年5月16日
東海旅客鉄道株式会社

車両側面にカメラを設置した315系の営業運転開始 及び画像認識技術の検証について

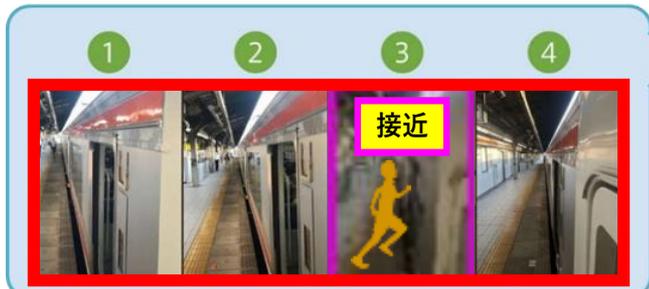
カメラ①～④表示のイメージ

- ・車両側面に設置したカメラ(①～④)でホーム上を撮影し、撮影した映像を運転台モニターに投影することで、運転士がモニター映像にてホーム上の安全確認を実施

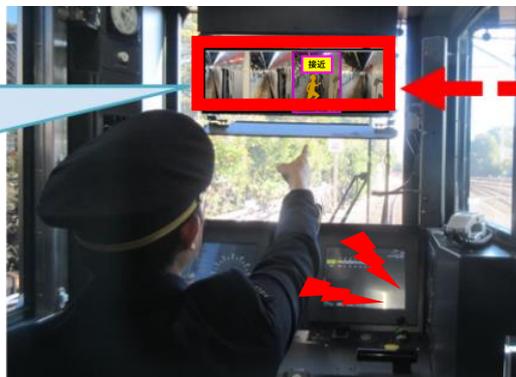
(例)列車に接近した人物を検知、音等で運転士に通知

- ・運転士によるホーム上の安全確認を支援するため、車両側面に設置した全てのカメラ(①～⑧)でお客様の接近等を画像認識技術で自動的に検知し、運転士に通知する技術の活用を検討

- ・ドアを閉めた際などにおいて、列車に接近した人物等を画像認識技術により自動的に検知し、運転士に通知する技術の検証

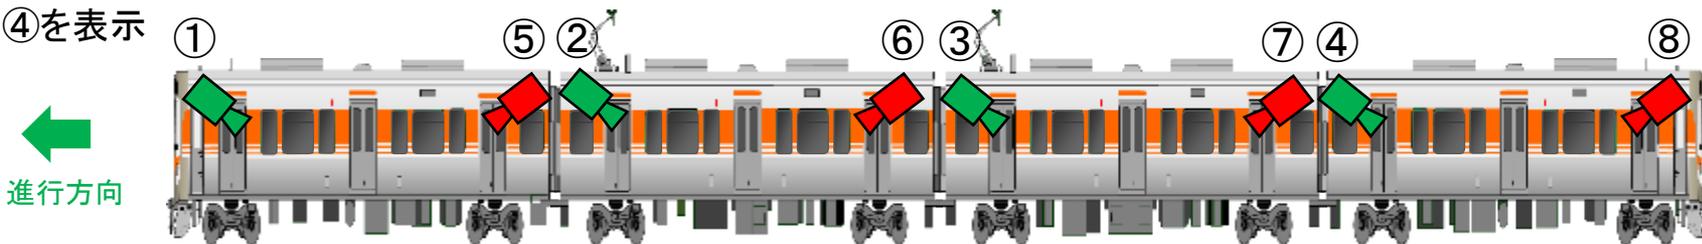
運転台モニター

①～④を表示

- ・様々な条件下でのモニターの視認性を検証するとともに、最も適切なカメラの画角やモニターの表示方法を検証

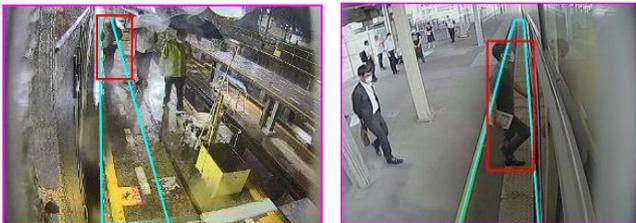
より多くのデータを蓄積することで、AIに学習させる

検知精度の向上

様々な時間帯や天候における実際のホーム上の状況を撮影

- ・試験運転では、実態通りにお客様のご利用状況を再現することが難しく、画像認識技術を検証するためのデータ量が限られることから、営業列車で様々な時間帯や天候における実際のホーム上の状況を撮影し、より多くのデータを蓄積することで、AIに学習させ、検知精度の向上を図ります。
