2025 年 8 月 22 日  
東海旅客鉄道株式会社

## 東海道新幹線 米原駅～岐阜羽島駅間での車両床下機器発煙事象について

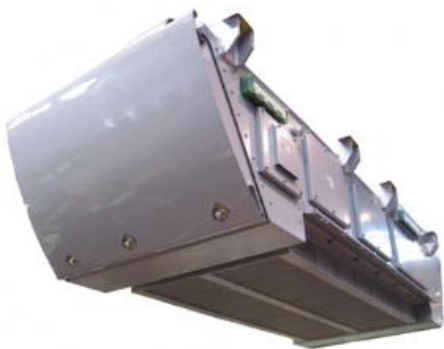
主変換装置 (外観)

- ・9 号車床下にある主変換装置（モーター出力を調整する機器）が焦損していたほか、11 号車床下にある主変圧器（パンタグラフから供給された電気の電圧を変更する機器）が損傷していました。
- ・車両の動作データを分析した結果、9 号車主変換装置内のパワーユニット（モーター出力を調整する電気回路を構成する機器）が故障したことに加えて、遮断器（パワーユニットへ供給する電気の入切を担い、過大な電気が流れた時など異常時には保護動作を行う機器）の保護動作が機能せず電気を遮断できなかったことがわかりました。このタイプの遮断器の故障は今回が初めてです。
- ・また、今回、故障が発生したパワーユニットについては、本事象発生の直前に製造メーカーによる修理を受けていましたが、その修理後、当該列車に搭載し、初めて営業列車として新大阪駅から走行していたところでした。
- ・遮断器については、過去に、主変換装置の異常を察知した際に、過大な電気を遮断（保護動作）した履歴がありました。

- ・直近で本事象と同じメーカーの修理を受けたパワーユニットを積んだ主変換装置1台の交換を行います。また、過去に保護動作をした履歴のある遮断器23台の交換を進めます。
- ・これらの交換作業は8月20日から順次実施しています。
- ・なお、これらの交換が完了するまでの間、念のため、交換対象となる機器を積んだ主変換装置を電氣的に切り離す処置を8月20日に実施し、現在はパワーユニットに電気が流れない状態で走行しています。

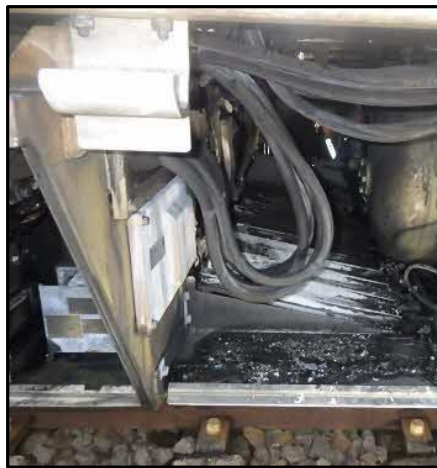
損傷状況

- ・発煙に至った原因として、9 号車の主変換装置内のパワーユニットの故障と遮断器の故障という 2 つの不具合が重なり、主変換装置および主変圧器に過大な電気が流れ続けた結果、機器類が損傷し、温度が上昇した主変換装置内から発煙したものと推定しています。
- ・今後、不具合を起こしていた機器類を中心に詳細な調査を行います。あわせて、製造メーカーとともに故障の原因等の詳細な調査を行います。
