## 東海道新幹線・車両側面の窓ガラスひび割れについて

1. 発生日時 2025年3月15日（土）10時20分頃

2. 場所 東海道新幹線 豊橋駅～三河安城駅間走行中

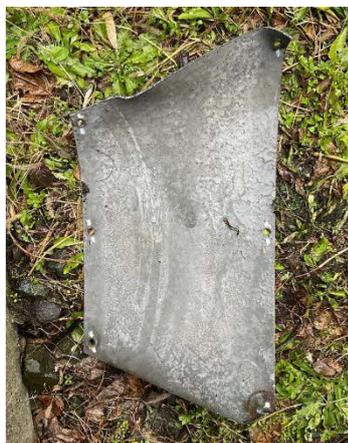
### 4. 飛散物 管路の蓋（下図参照）

- ・重量：約4kg
- ・寸法：縦約30cm×横幅（下底約60cm、上底約40cm）×厚さ約0.3cm

管路の蓋（鉄板）

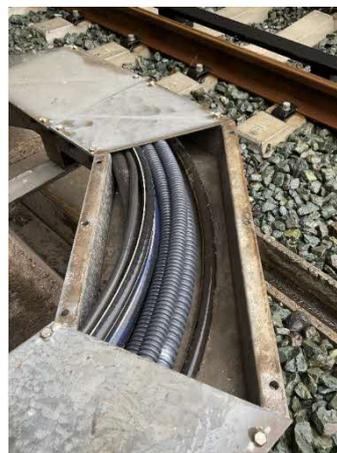
- ・坂野坂トンネル内の信号・通信ケーブル管路の蓋（鉄板）が外れ、窓ガラスに当たったものと推定。

蓋が外れた箇所

- ・坂野坂トンネルにおいては、3月12日から翌13日朝にかけて、通信設備関連の工事を実施しました。
- ・当該箇所の設備点検後、当該箇所周辺の他の管路の蓋の締め付け状態に異常がないことを確認しています。
- ・本日、再度当該トンネルの点検を実施し、管路の蓋の締め付け状態を確認する予定です。
