2024年7月22日  
東海旅客鉄道株式会社

東海道新幹線 豊橋駅～三河安城駅間の保守用車脱線について

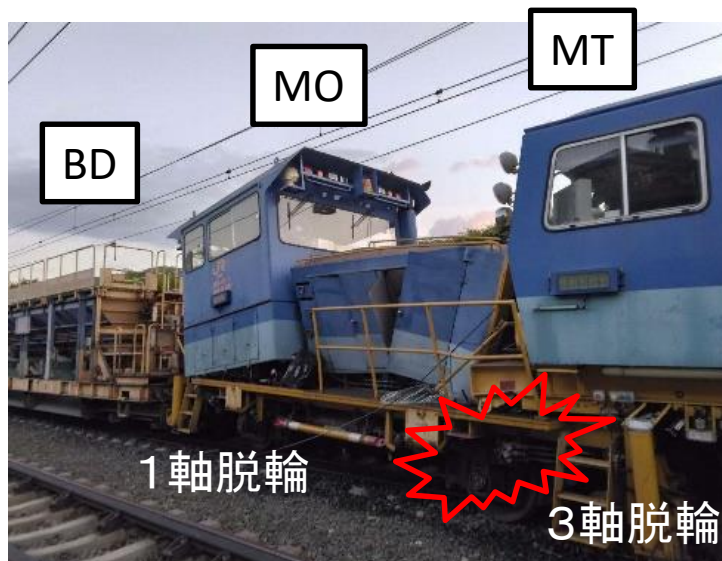
# 概要図

豊橋駅～三河安城駅間の上り線で、東京方の豊橋保守基地に向かう途中の保守用車（碎石運搬散布車）が、合流するために待機していた別の保守用車（マルチプルタイタンパ）に衝突し、碎石運搬散布車編成をけん引するモーターカー、および、マルチプルタイタンパの一部の車軸が脱線しました。

大阪方 進行方向 東京方

砕石運搬散布車編成  
 [モーターカー × 2] + [砕石運搬散布車 × 6] + [モーターカー × 1]

待機中の  
 マルチプルタイタンパ

1軸脱輪

3軸脱輪
