平成29年3月31日
東海旅客鉄道株式会社

東海道新幹線 静岡駅～掛川駅間で発生した
脱線防止ガード外れの原因と対策について

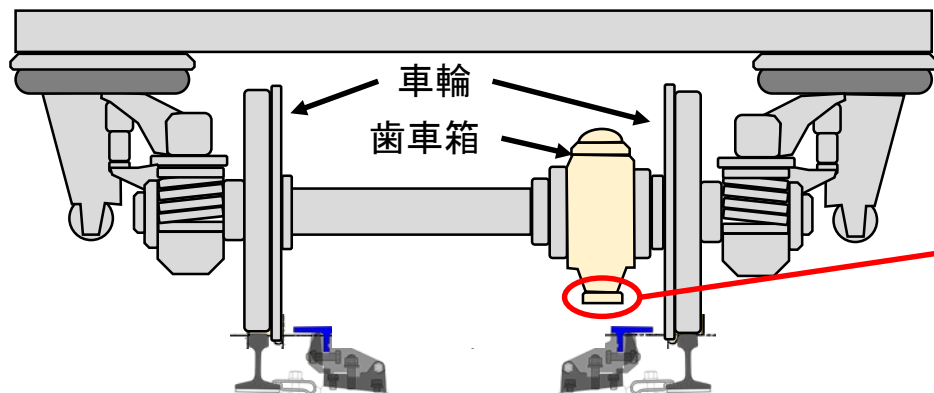
別紙 脱線防止ガードと車両の接触イメージ

平成29年3月3日（金）、東海道新幹線静岡駅～掛川駅間（静岡県菊川市吉沢）の下り線に設置している脱線防止ガードが外れる事象が発生し、3月22日（水）に新幹線の交番検査において、この事象に関連すると考えられる打痕がN700A車両（13号車）の台車歯車箱下部に発見されました。
