2023年11月9日
東海旅客鉄道株式会社

東海道新幹線 掛川駅～豊橋駅間における停電の再発防止について

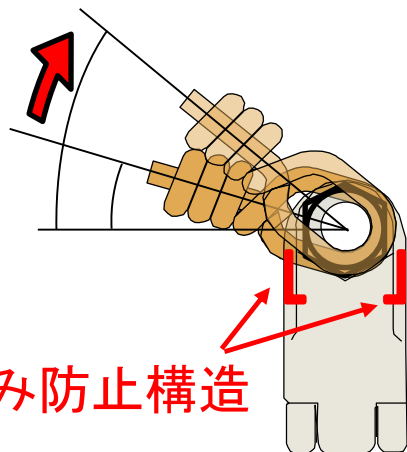
現状の倒れこみ防止構造

※本来は、ドロツパ線上部が破断した場合でも、パンタグラフへの支障を防止する構造となっています。しかし、ドロツパ線が長い場合（当該箇所：約1600mm）は倒れた勢いでドロツパ線がたわみ、一時的にパンタグラフを支障する位置に達する可能性があることも判明しました。（別紙1）

現状の倒れこみ防止構造を改良することにより、長いドロツパ線においてもパンタグラフへの支障を常に防止する
