2025年12月22日
東海旅客鉄道株式会社
中央新幹線第一首都圏トンネル新設（北品川工区）工事共同企業体

中央新幹線第一首都圏トンネル新設（北品川工区）工事周辺における地表面隆起の
原因と対策について

概要

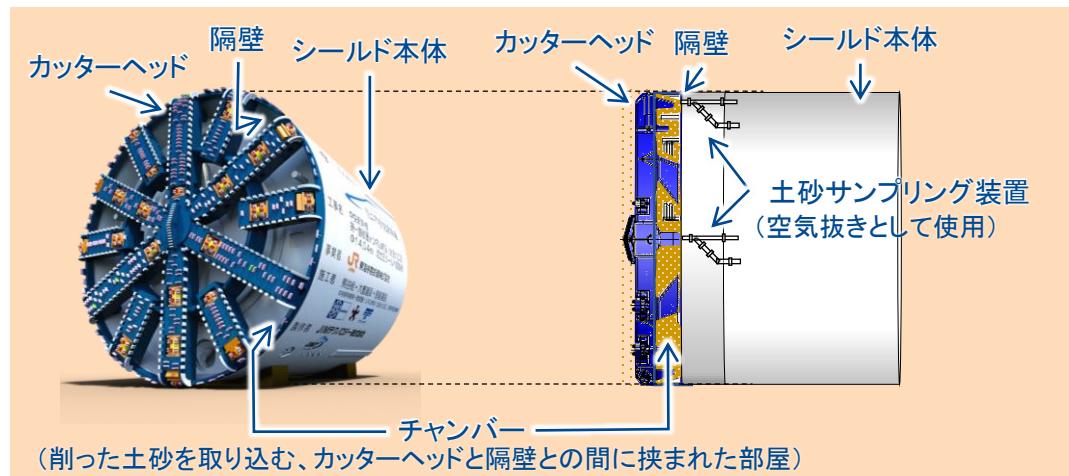
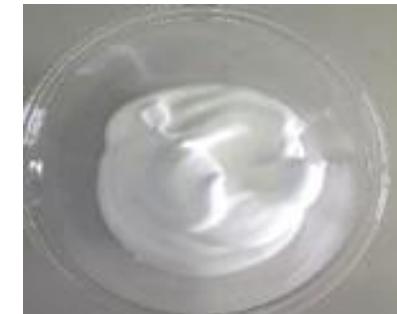
発生のメカニズム(推定)

※北品川工区では「泥土圧シールド」工法を採用し、削った土砂に気泡材等を加え練り混ぜてできた泥土に圧力(泥土圧)をかけ、地山が崩れないように押さえながらトンネルの掘削作業を進めています。

泡材
(シェービングクリームのようなもの)

カッターヘッドと隔壁の間にあるチャンバーに、削った土砂のほか、空気が一定程度溜まった状態で掘進していたところ、地表まで空気が到達する経路が存在する箇所に遭遇した際、チャンバー内に溜まった空気が短時間内に多く漏出し、地表付近まで到達し、土とともに舗装盤を押し上げたと推定しています。
