東海旅客鉄道株式会社

中央新幹線第一首都圏トンネル新設（北品川工区）工事共同企業体

## 中央新幹線第一首都圏トンネル新設（北品川工区）における シールドマシン一部設備の変状について

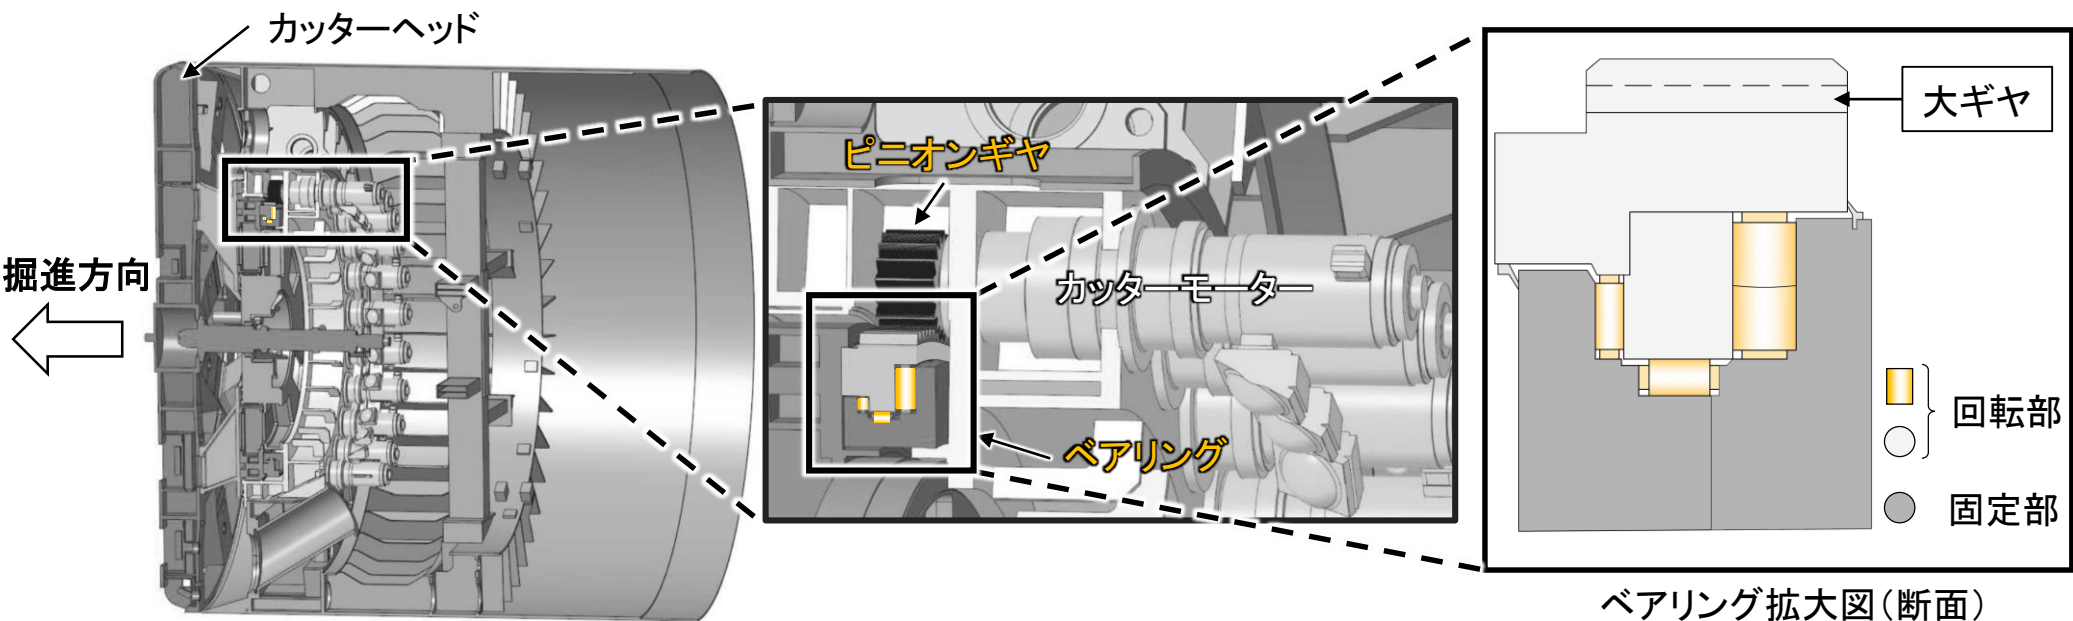
## ○シールドマシン設備（駆動部）の概要

- ・通常と異なる音を確認した直後からシールドマシン駆動部の点検・調査を開始し、8月10日からは、カッターモーター（カッターヘッドを回転させるための動力となる設備）を取り外し、駆動部の内部について目視で確認したほか、ファイバースコープを用いた点検を実施しました。
- ・点検・調査の結果、カッターモーターに接続しているピニオンギヤ（モーターの動力を大ギヤに伝達するギヤ）の1箇所と、点検・調査を実施した箇所のベアリング（大ギヤが回転する際の摩擦を低減し、回転を滑らかにする装置）の複数箇所で、変状が確認されました。

- ・これまでの点検・調査の状況を踏まえ、今後、シールドマシン内部に開口部を設け、ベアリング等を取り外し、詳細な点検・調査を進めてまいります。
- ・点検・調査を含めて掘進再開には一定の期間を要すると見込んでいます。その進捗や掘進の再開につきましては、改めてお知らせします。
