台風18号に伴う飯田線被災状況について

台風18号の上陸に伴う当社飯田線 水窪駅^{みさくぼ}～飯田駅間の被災状況については、以下のとおりです。

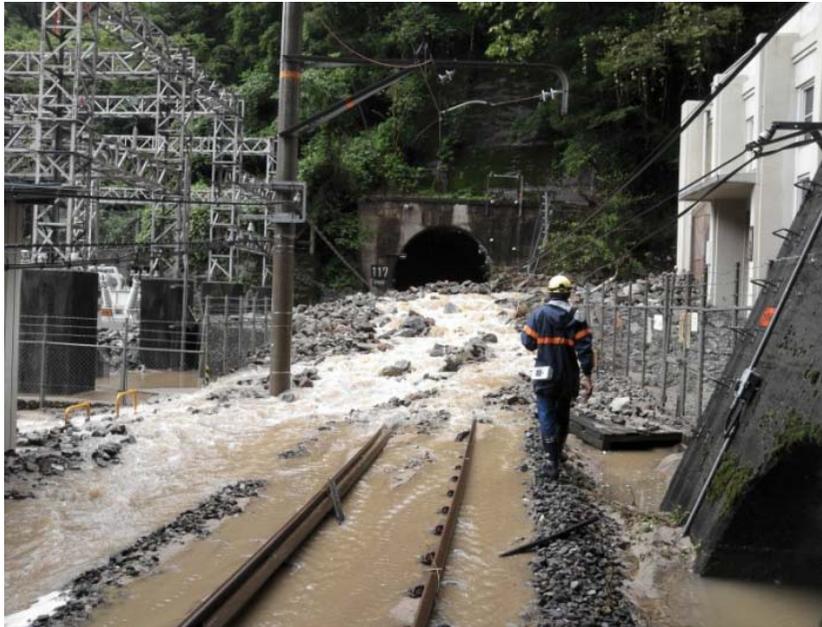
①土砂流入 門島～唐笠間

現在、順次復旧作業を進めていますが、特に門島駅^{かどしま}～唐笠駅^{からかさ}間における線路内への土砂の流入は長さ約40m、流入量約160m³の大規模なものであり、また土砂に埋もれている構造物が損傷している可能性もあるため、この区間の運転再開には相当の日数がかかる見込みです。
