東海旅客鉄道株式会社

高山本線 下麻生駅～上麻生駅間におけるレール歪みについて

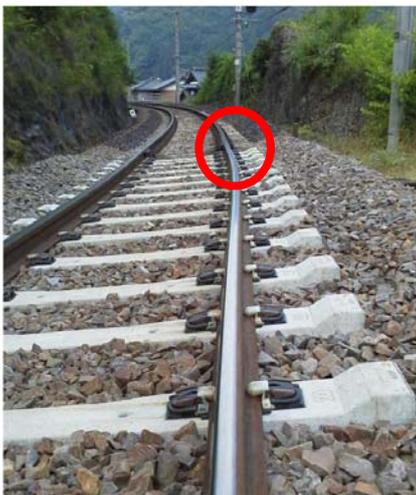
当日は気温の上昇によりレールの温度が上昇し、レールが膨張しました。調査したところ、当該箇所ではレールの歪みを抑えるためのバラスト量が徐々に少なくなり、枕木が外側に膨らむことを抑える抵抗力が小さくなっていることが分かりました。この影響で、曲線の外側方向に15mにわたってレールが最大で63ミリ歪みましたが、脱線に至るものではありませんでした。

事象発生時

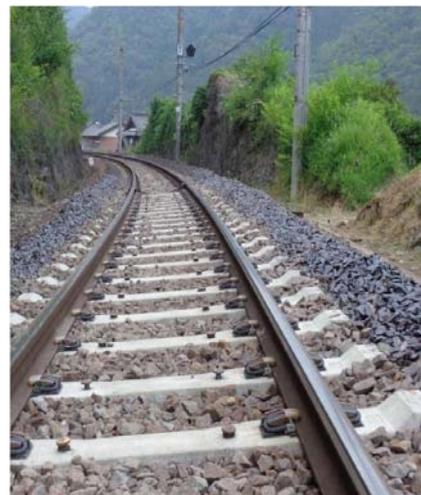
対策後

今回と同様の急曲線区間 約500kmを対象に、6月5日までに道床の状態を緊急点検します。
