浜松工場敷地内の土壌・地下水汚染について

当社浜松工場では、リニューアルに伴い土壌調査を実施したところ、土壌ならびに地下水より基準値を超える物質が検出されたため浜松市に報告しましたので、お知らせいたします。

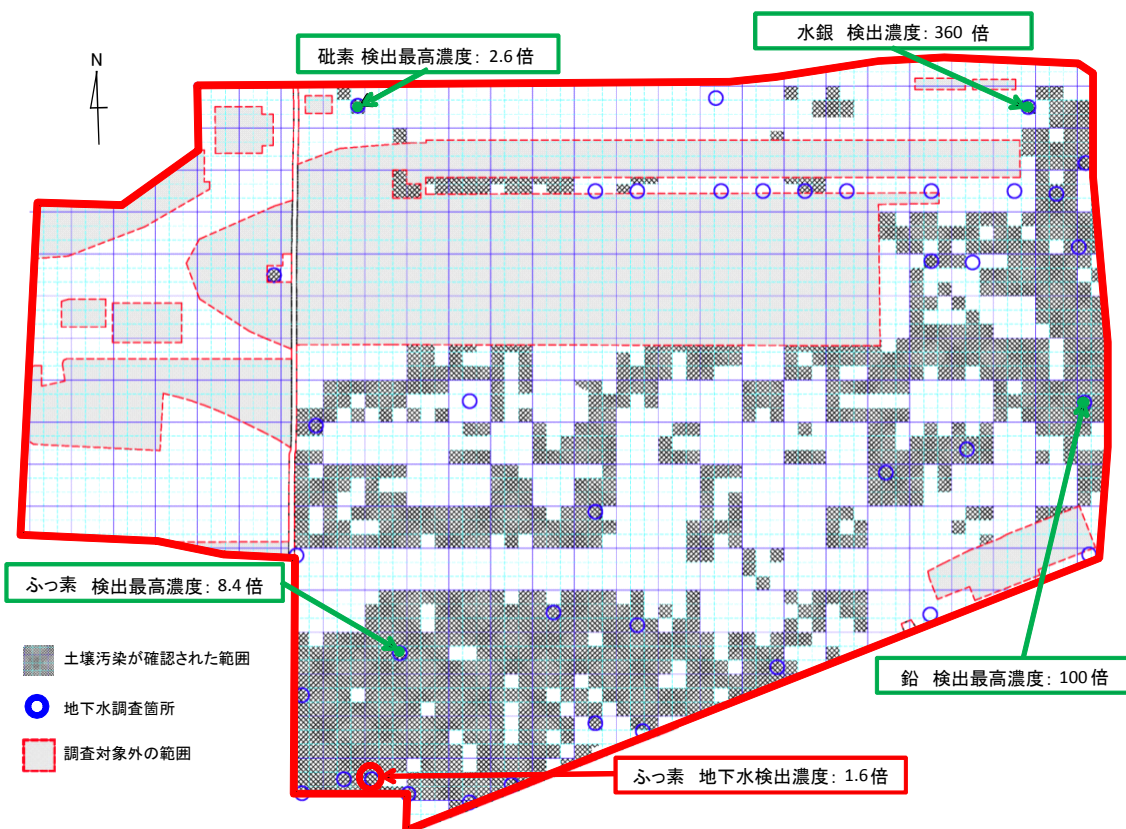
○浜松工場平面図、土壌・地下水調査結果図

- ・ 採取した土壌、地下水のサンプルを計量証明機関で分析した結果、一部のサンプルより、水銀の溶出量(水に溶け出す量)・含有量(土に含まれる量)、砒素の溶出量、鉛の溶出量・含有量、ふっ素の溶出量・含有量・地下水の濃度において、基準値を超える値が検出されました(別紙参照)。
- ・ その他の特定有害物質については検出されておられません。

汚染物質	基準 超過 項目	調査 対象 区画	基準 超過 区画	基準値		検出濃度範囲	基準値に 対する倍率
				単位	数値		
水銀及び その化合物	溶出	2376	1	mg/l	0.0005 以下	0.18	360
	含有	2376	1	mg/kg	15 以下	280	18.7
砒素及び その化合物	溶出	2376	2	mg/l	0.01 以下	0.011~0.026	1.1~2.6
鉛及び その化合物	溶出	2376	148	mg/l	0.01 以下	0.011~0.94	1.1~94
	含有	2376	864	mg/kg	150 以下	160~15000	1.1~100
ふっ素及び その化合物	溶出	2376	185	mg/l	0.8 以下	0.81~6.7	1.1~8.4
	含有	2376	1	mg/kg	4000 以下	8600	2.2

汚染物質	基準 超過 項目	調査 地点	基準 超過 地点	基準値		検出濃度範囲	基準値に 対する倍率
				単位	数値		
ふっ素及び その化合物	地下水	39	1	mg/l	0.8 以下	1.3	1.6

- ・ 当該箇所における基準値を超える土壌ならびに地下水に対する措置・対策については、浜松市と協議のうえ適切に行います。
