平成25年7月2日

東海旅客鉄道株式会社

### 東海道新幹線米原駅～京都駅間における化粧用モルタル片落下について

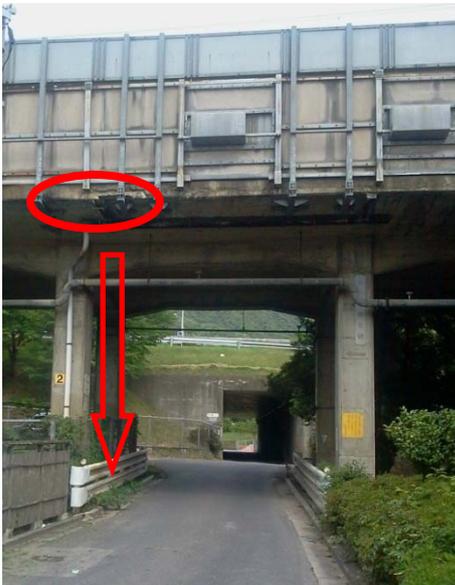
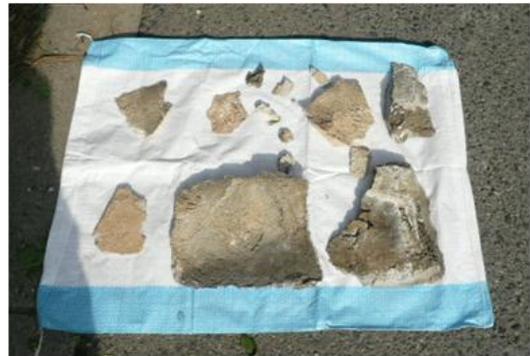
7月2日14時15分頃、東海道新幹線米原駅～京都駅間の高架橋下に、落下物があることを、沿線の住民が発見した旨、申告がありました。当社係員が調査したところ、高架橋表面を化粧するためのモルタルの一部が剥れ落ちたことが判明しました。

1. 申告日時 平成25年7月2日（火）14時15分頃
2. 発見場所 東海道新幹線 第1原高架橋下（米原駅～京都駅間）  
住所：滋賀県彦根市原町宮下
3. 落下物
  - ・大きさ : 190mm×170mm×40mm（最大片） 合計15個
  - ・重さ : 1.0kg（最大片） 合計 約2.5kg
4. 原因 劣化により剥れ落ちたものと推定
5. その他
  - ・列車運行や、構造物の安全・強度に問題はありません。
  - ・本日、当該箇所の叩き落とし及び緊急点検を実施しました。
