東海道新幹線 N700系乗降扉付近の一部部品落失について

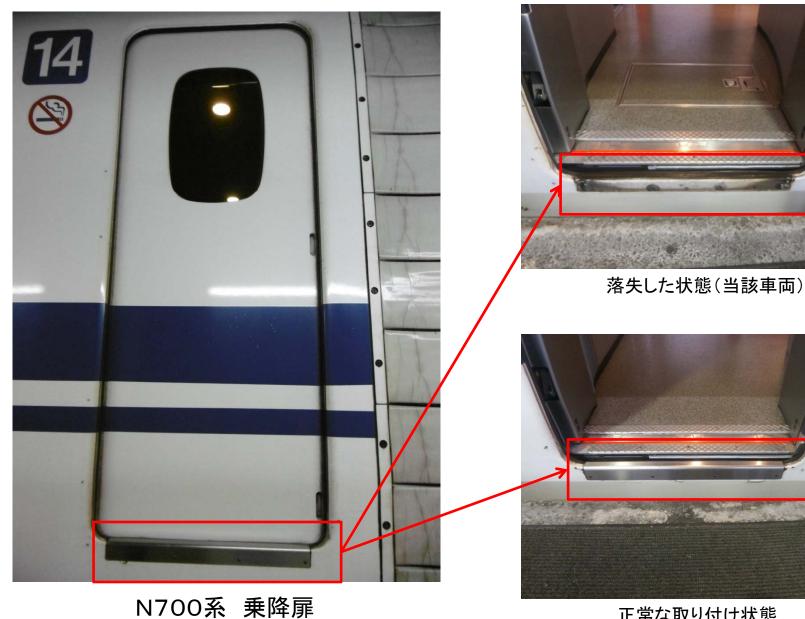
※取り付け状態については別紙参照

正常な取り付け状態
