名古屋駅工事現場における工所用養生材の落下について

本日10月2日16時30分頃、名古屋駅で建設中のJRゲートタワー工事現場から工所用養生材が落下しました。

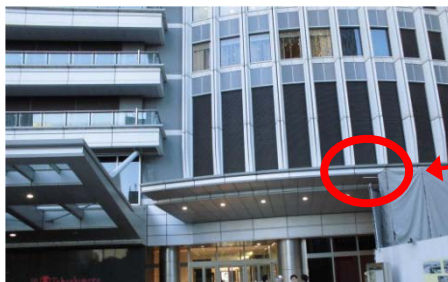
2階タワーズテラス

1. 発生日時 平成27年10月2日（金）16時30分頃
2. 落下物
(ベニヤ板：1枚)
 - ・素材 : 木材
 - ・大きさ : 約161cm×約91cm×約1.2cm
 - ・重さ : 約11kg(プラスチック段ボール：3枚)
 - ・素材 : ポリプロピレン
 - ・大きさ : 約182cm×約91cm×約0.3cm (1枚)
 - ・重さ : 約600g (1枚)
3. 発見場所 (ベニヤ板)
 - ・JRセントラルタワーズ2Fタワーズテラスの底の上
(プラスチック段ボール)
 - ・名古屋駅桜通口 駅前ロータリー付近
住所：名古屋市中村区名駅1丁目
4. 原因 クレーンにより養生材を吊り上げ中（高さ：約110m）に、風にあおられて荷が崩れ、落下したものと推定。
(名古屋熱供給株式会社の発注工事で、統括安全管理は大成・鹿島JVが担当)
